# 石綿分析試験結果報告書

報告書番号 HAG23250-53994

【 件 名 】 湯野浜振興センター改修工事  
【 試 料 名 称 】 長尺塩ビシート  
【建物名称、採取箇所等】 —  
【 採 取 場 所 住 所 】 —  
【 採 取 日 】 令和6年11月21日 【 採 取 者 】 試料採取は依頼者による  
【 分 析 日 】 令和6年11月25日  
【 分 析 方 法 】 JIS A 1481-1(2016)  
【分析者及び講習機関等】 渋谷 沙織 (公社)日本作業環境測定協会(評価区分1:JIS A 1481-1 合格 認定No. 2409合0142)  
【 前 処 理 方 法 】 粉碎、灰化、酸処理

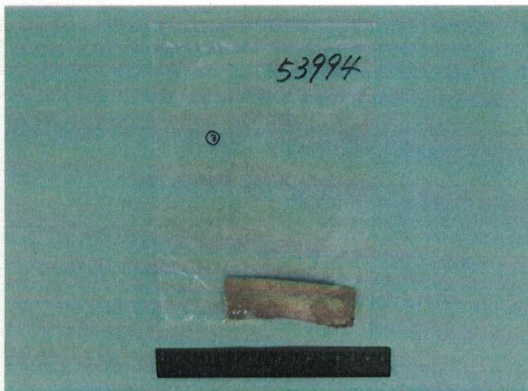
外観写真

| 層 | 色 | 比率 | クリソタイル | アモサイト | クロシドライト | トモライト | アキチライト | アンソフィライト |
|---|---|---|---|---|---|---|---|---|
| 4 | 薄灰 | 10% | 0.1%-5% | 無検出 | 無検出 | 無検出 | 無検出 | 無検出 |

有

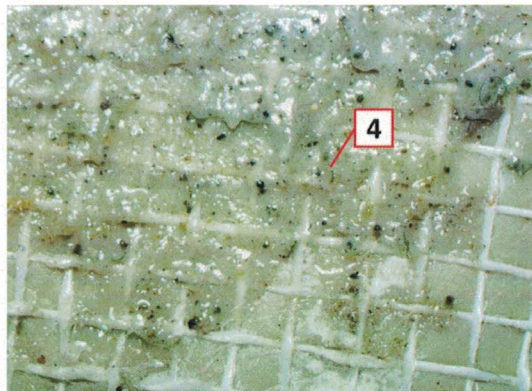
拡大写真

※石綿検出層を印で示す

・拡大写真は試料の裏側から撮影しています。4層目(薄灰)は接着剤を示しています。

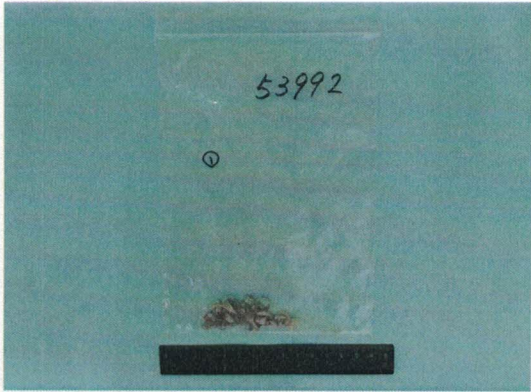
外観写真

| 石綿の有無 | 無 |

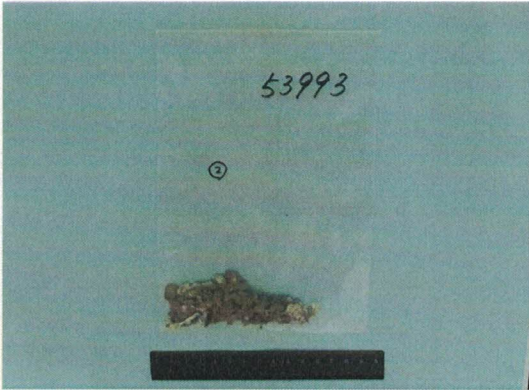
外観写真

| 石綿の有無 | 無 |

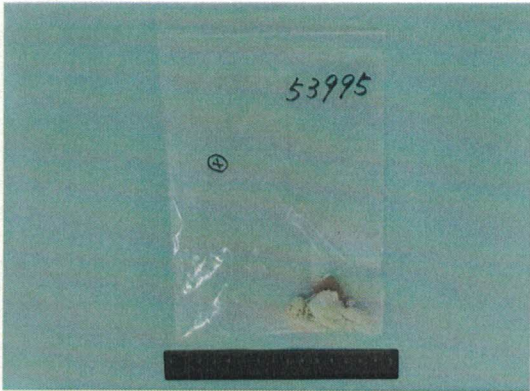
外観写真

| 石綿の有無 | 無 |
