# 石綿分析試験結果報告書

報告書番号 HAG21478-49968

【件名】 旧加茂コミュニティセンター解体工事設計業務委託  
【試料名称】 ジュラク塗壁  
【建物名称、採取箇所等】 旧加茂コミュニティセンター 2F和室 壁  
【採取場所住所】 鶴岡市加茂字岩倉241-3  
【採取日】 令和6年9月18日 【採取者】 奥羽建装㈱ 菅原洋志(建築物石綿含有建材調査者)  
【分析日】 令和6年9月24日  
【分析方法】 JIS A 1481-1 (2016)  
【分析者及び講習機関等】 渋谷 沙織 (公社)日本作業環境測定協会(評価区分1: JIS A 1481-1 合格 認定No. 2409合0142)  
【前処理方法】 粉碎、灰化、酸処理

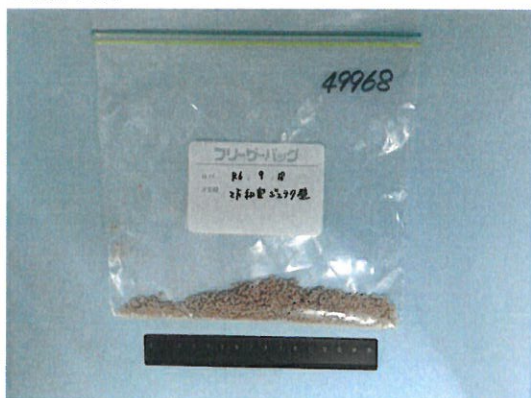
外観写真

| 定性分析結果(推定石綿質量分率) | | | | | | | | |
|---|---|---|---|---|---|---|---|---|
| 1 | 薄茶 | 100% | 無検出 | 無検出 | 無検出 | 無検出 | 無検出 | 無検出 |

| 石綿の有無 | 無 |

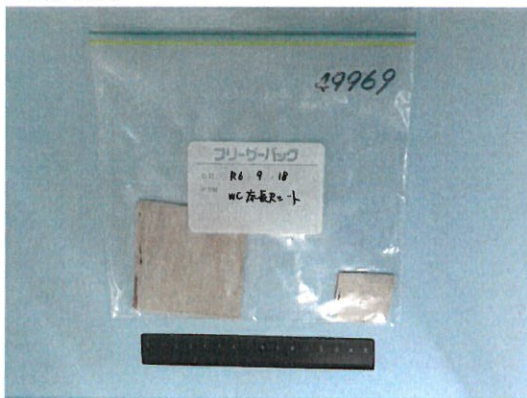
外観写真

| 定性分析結果(推定石綿質量分率) | | | | | | | | |
|---|---|---|---|---|---|---|---|---|
| 3 | 黄土 | 5% | 0.1%-5% | 無検出 | 無検出 | 無検出 | 無検出 | 無検出 |

| 石綿の有無 | 有 |

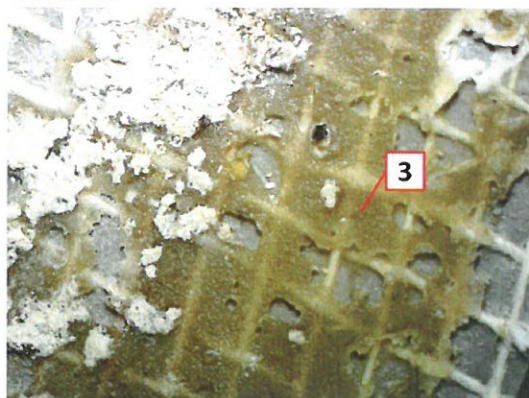
拡大写真

※石綿検出層を印で示す

| 石綿の有無 | 有 |
|---|---|
| 備考)<br>・拡大写真は試料の裏側から撮影しています。 | |

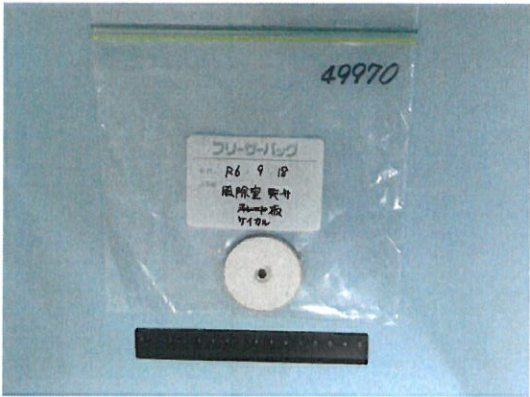
外観写真

| 定性分析結果(推定石綿質量分率) | | | | | | | | |
|---|---|---|---|---|---|---|---|---|
| 2 | 薄灰 | 95% | 0.1%-5% | 無検出 | 無検出 | 無検出 | 無検出 | 無検出 |

| 石綿の有無 | |
|---|--|
| 有 | |

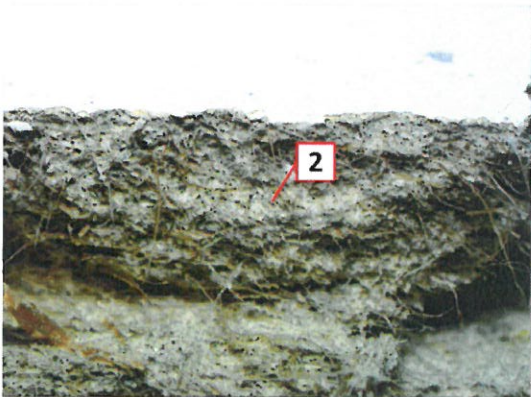
拡大写真

※石綿検出層を印で示す

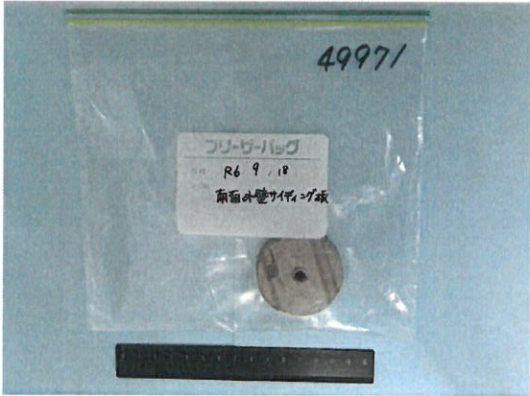
外観写真

| 定性分析結果(推定石綿質量分率) | | | | | | | | |
|---|---|---|---|---|---|---|---|---|
| 2 | 灰、茶 | 95% | 無検出 | 無検出 | 無検出 | 無検出 | 無検出 | 無検出 |

| 石綿の有無 | 無 |
