業務名称：山形県指定文化財旧遠藤家住宅保存修理工事実施設計業務委託

山形県指定文化財旧遠藤家住宅

旧遠藤家住宅 現況調査報告書(外部)

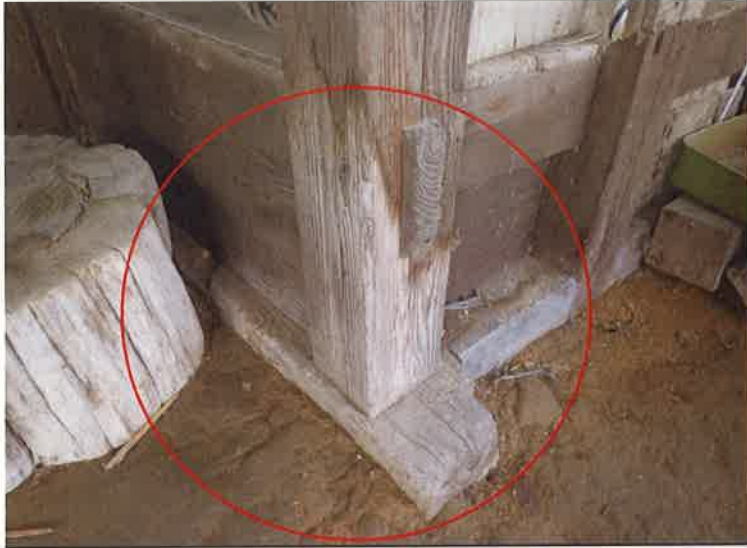
写真No.1

損傷部位:土台・柱脚

状況:腐朽、白く変色

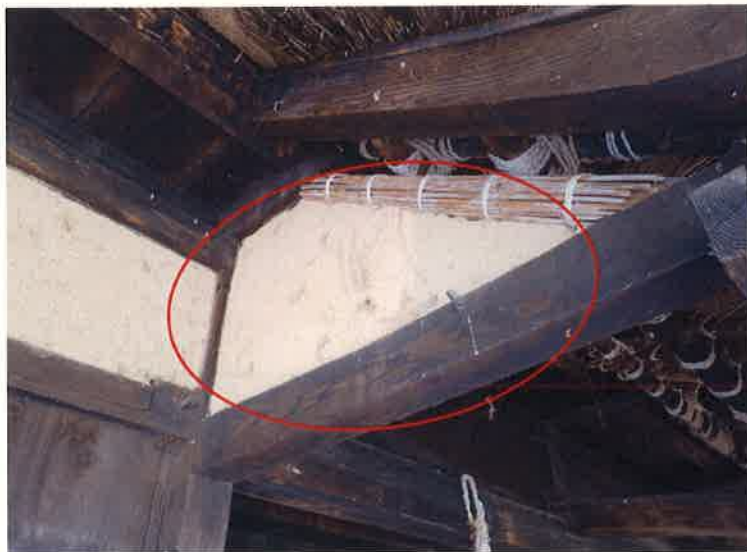
写真No.2

損傷部位:外部、長押上小壁

仕上げの中塗りが剥がれ、部分的に骨材(川砂)が露出している。

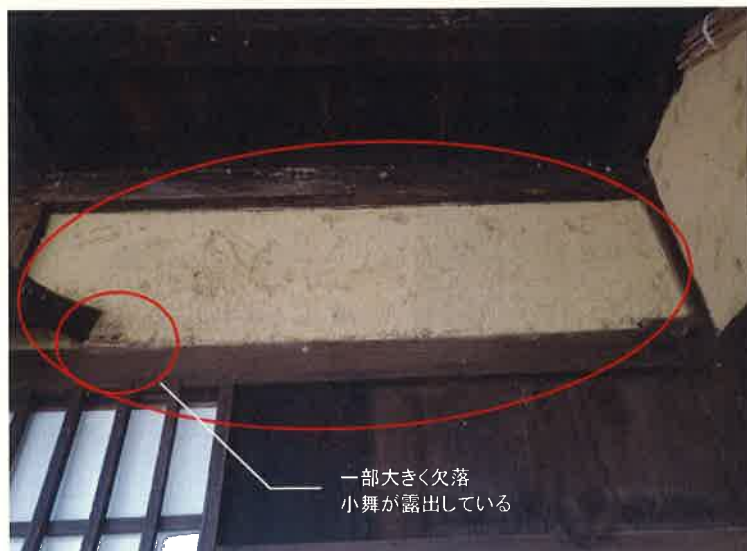
写真No.3

損傷部位:外部、長押上小壁

仕上げの中塗りが剥がれ、部分的に骨材(川砂)が露出している。

一部大きく欠落
小舞が露出している

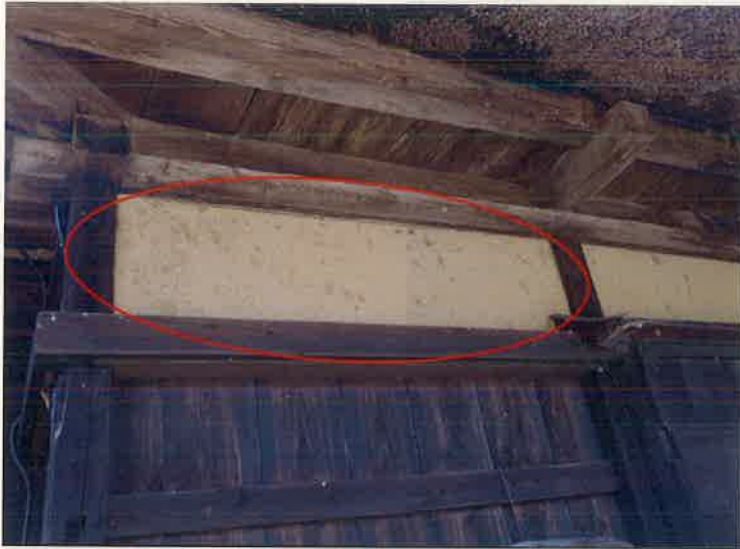
写真No.4

損傷部位:外部、長押上小壁

中塗り表面が所々剥がれて
いる。

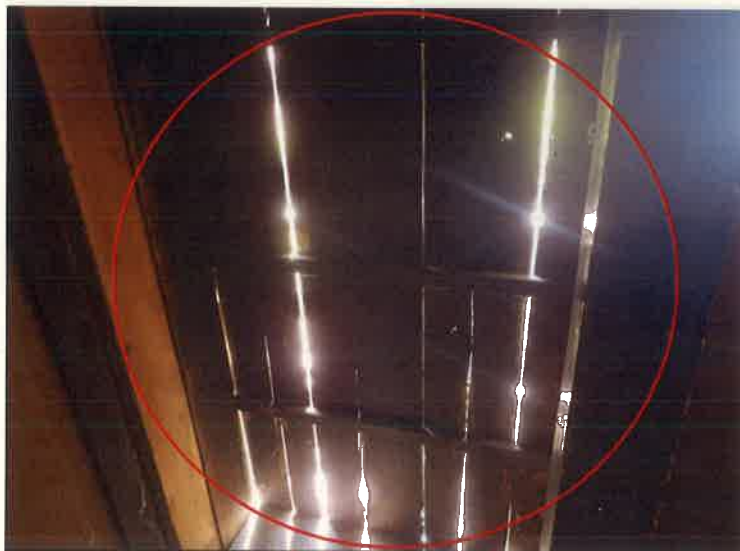
写真No.6

損傷部位:雨戸戸袋

状況:隙間

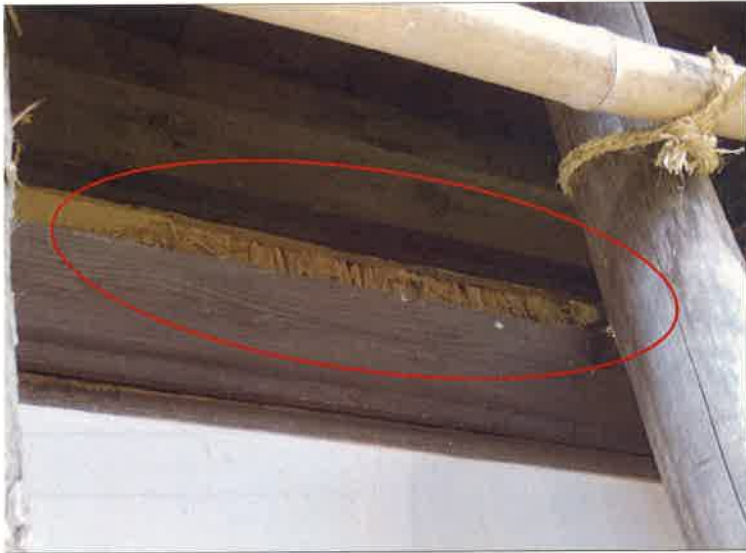
写真No.7

損傷部位:外部土壁

(長押と下屋の間の小壁)

荒壁まではがれ、小舞が
露出している。

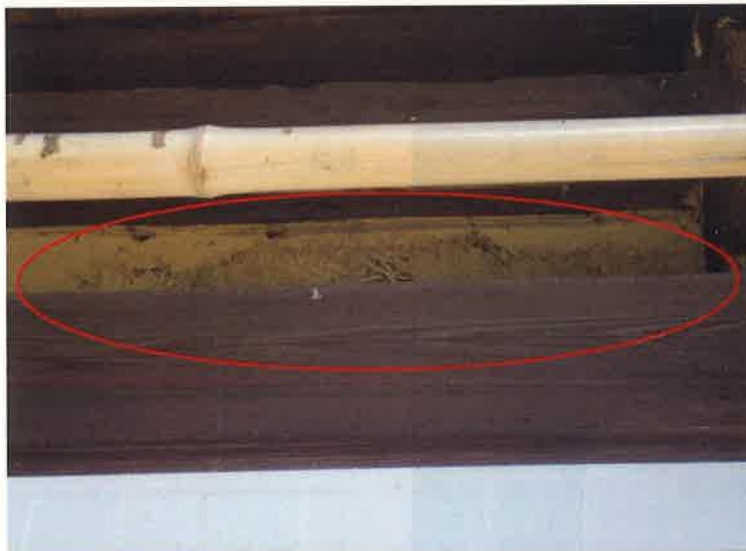
写真No.8

損傷部位:外部土壁

(長押と下屋の間の小壁)

中塗りが剥がれ、荒壁が
(わらすさが)露出している。

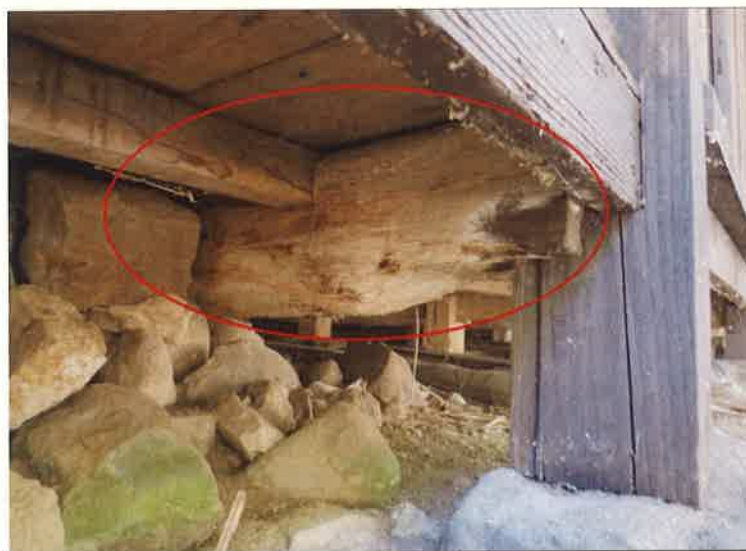
写真No.9

損傷部位:土台

状況:腐朽

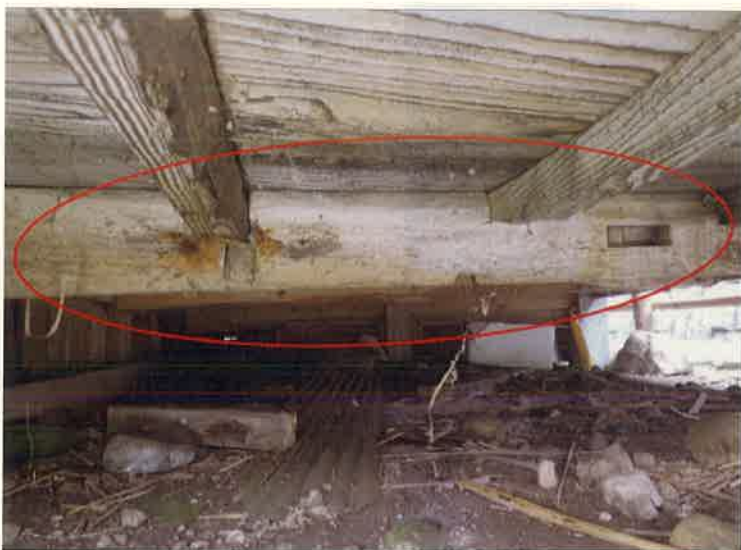
写真No.10

損傷部位:土台

虫によると思われる穿孔あり

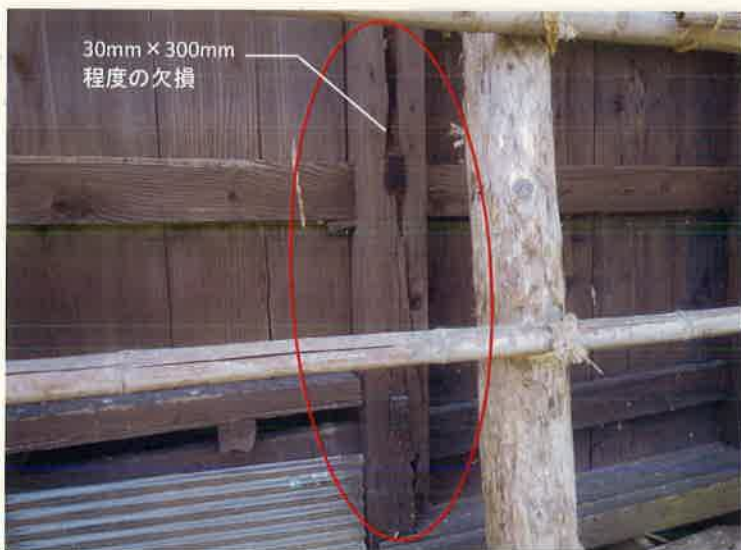
写真No.11

損傷部位:柱

腰の高さ、柱脚に大きな欠損

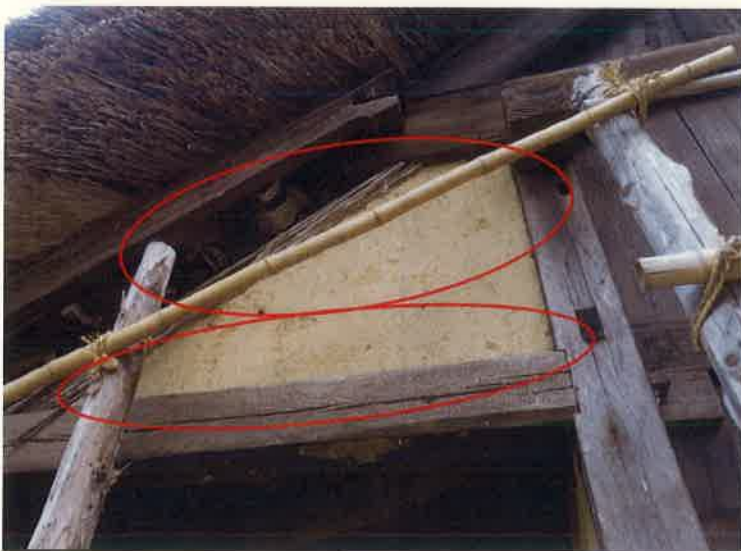
写真No.12

損傷部位:外部土壁

状況:中塗り表面が所々剥がれている。また虫によると思われる穿孔あり。

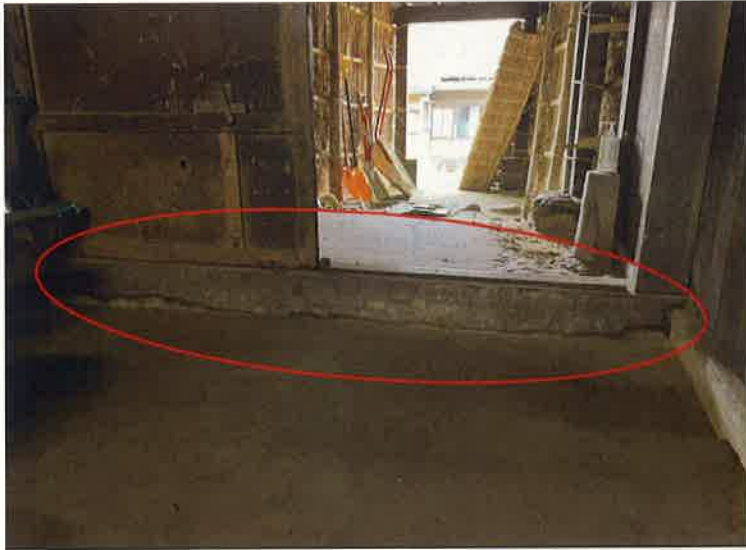
写真No.13

損傷部位: 玄関扉敷居

状況: 湿っている

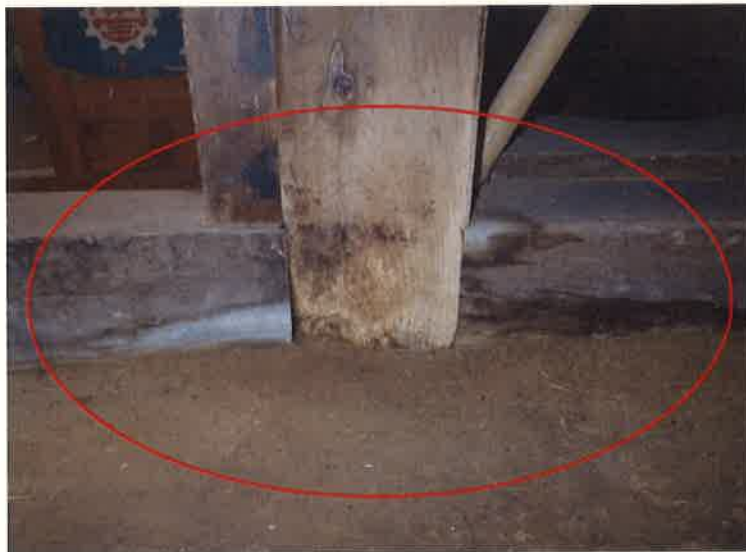
写真No.14

損傷部位: 土台、柱

状況: 湿っている

柱脚部の退色・下端欠損

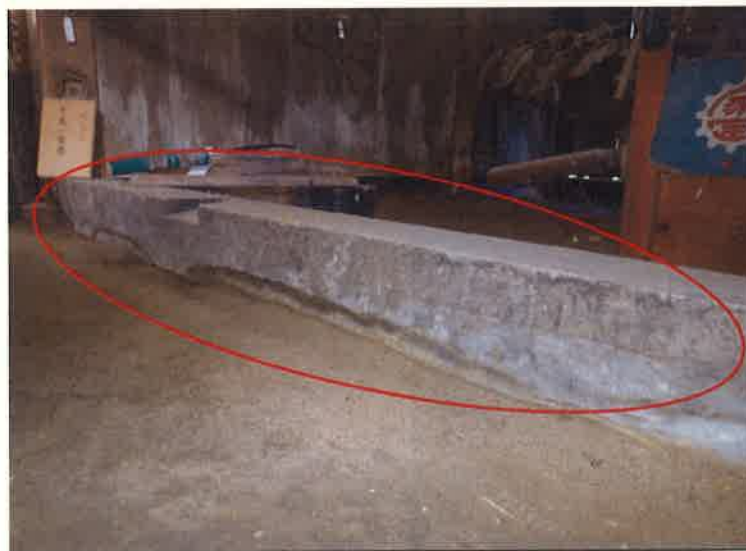
写真No.15

損傷部位: 土台

状況: 湿っている

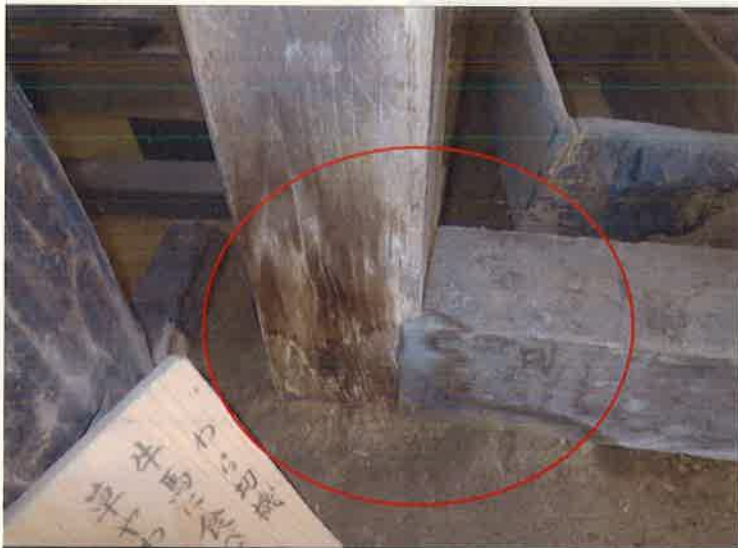
写真No.16

損傷部位:土台、柱

状況:湿っている

柱脚部の退色・下端欠損

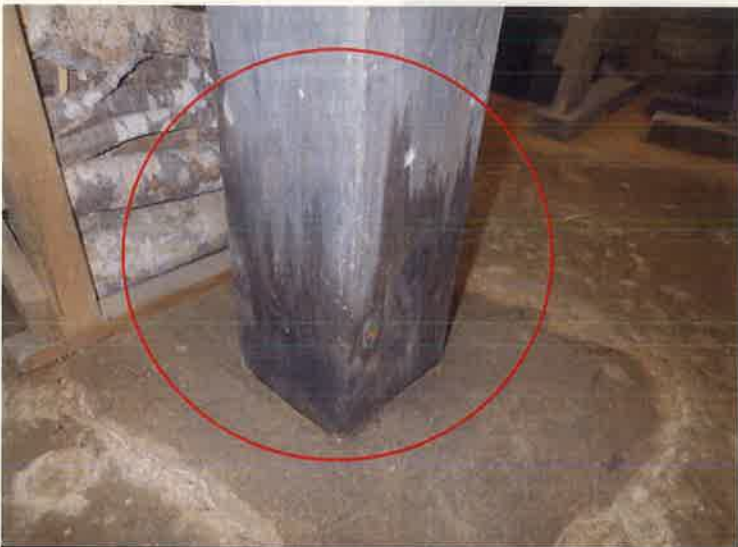
写真No.17

損傷部位:柱

状況:柱脚部が湿っている

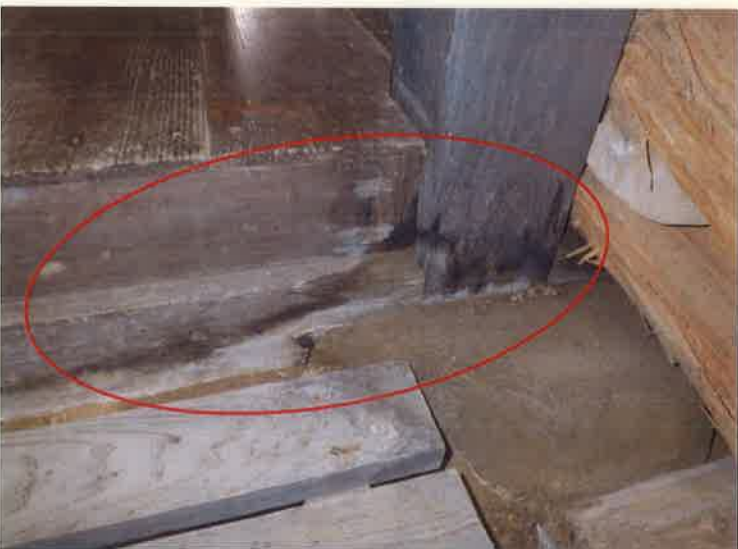
写真No.18

損傷部位:土台、柱

状況:湿っている

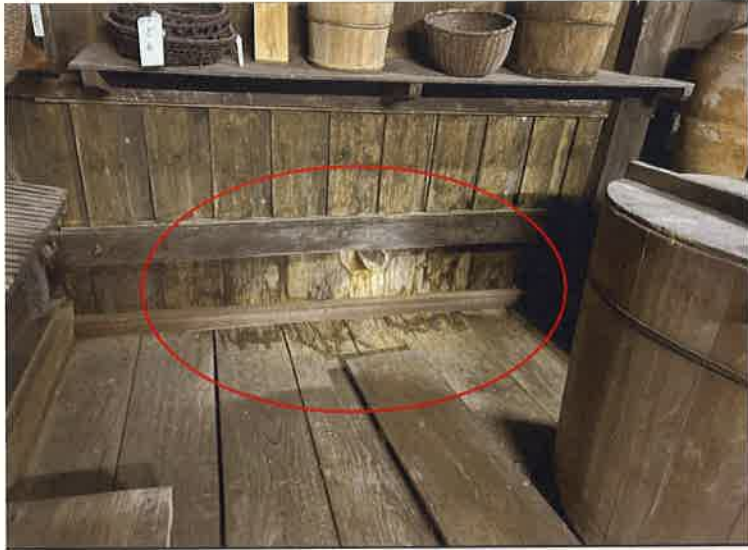
写真No.19

損傷部位: 壁板、床板

状況: 雨染み

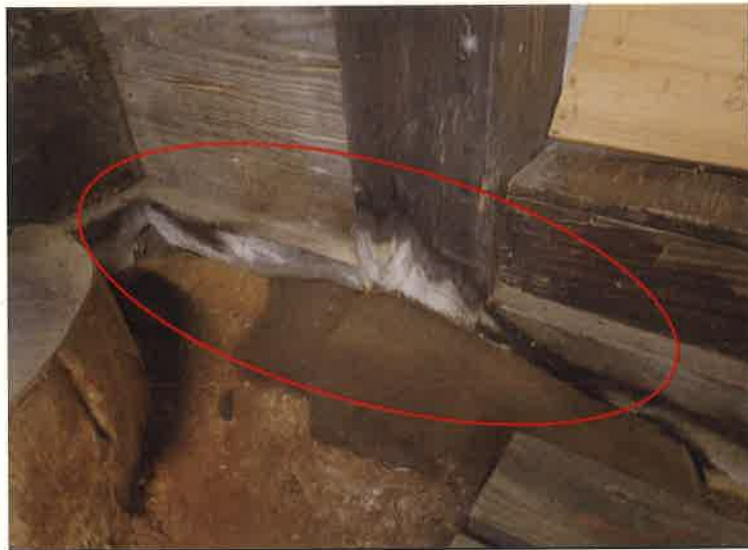
写真No.20

損傷部位: 土台、柱

状況: 湿っている

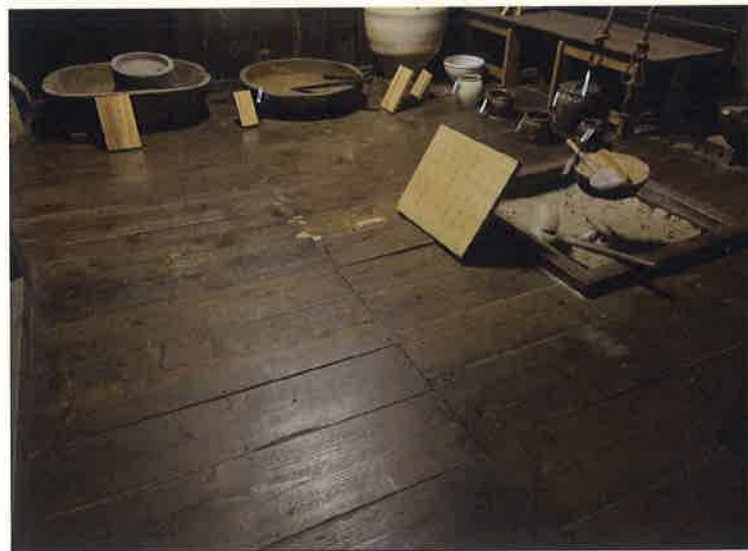
写真No.21

損傷部位: 床全体

状況: 根太の腐朽による浮き、沈み

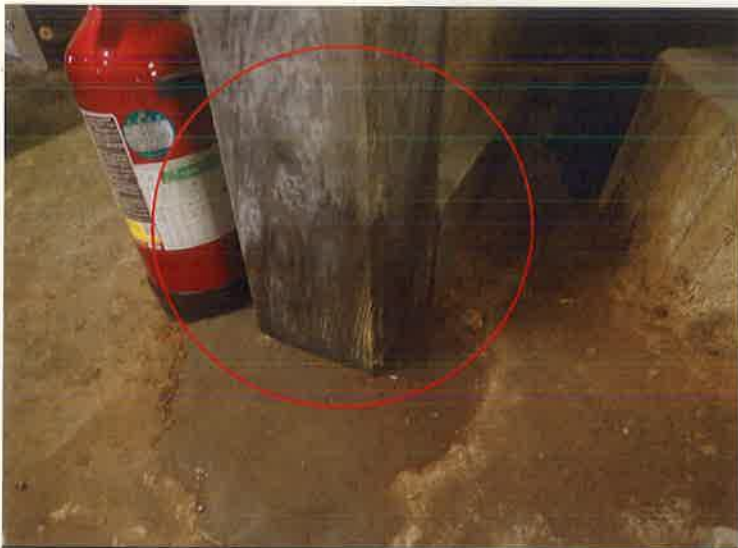
写真No.22

損傷部位: 柱

状況: 柱脚部が湿っている

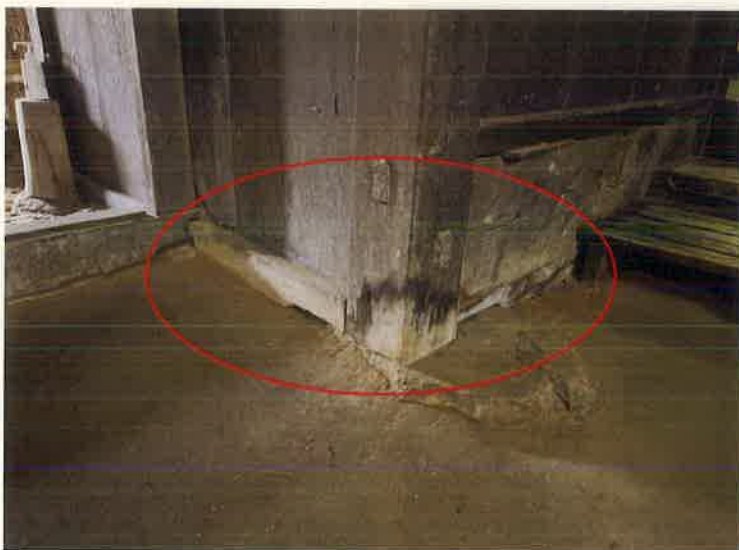
写真No.23

損傷部位: 土台、柱

状況: 湿っている

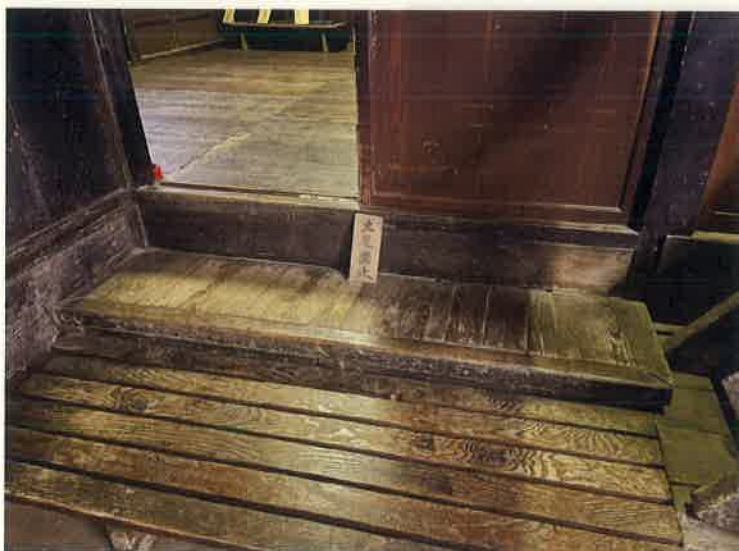
写真No.24

損傷部位: 式台

状況: 床板の沈み

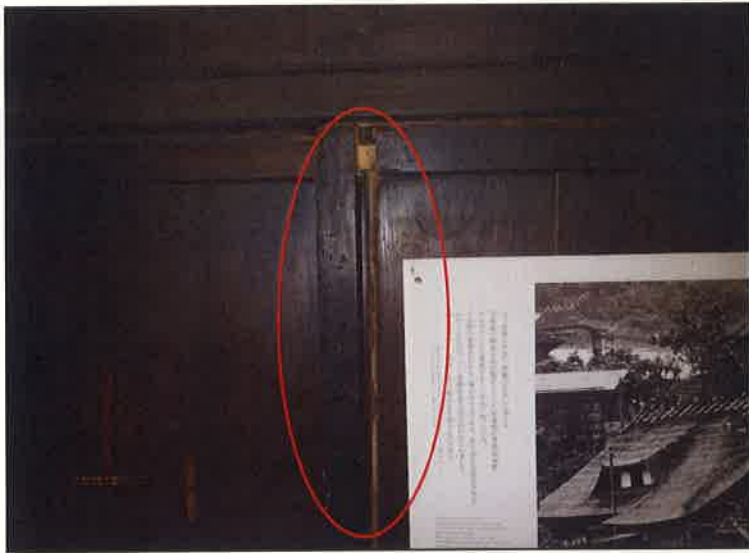
写真No.25

損傷部位: 建具

状況: 隙間

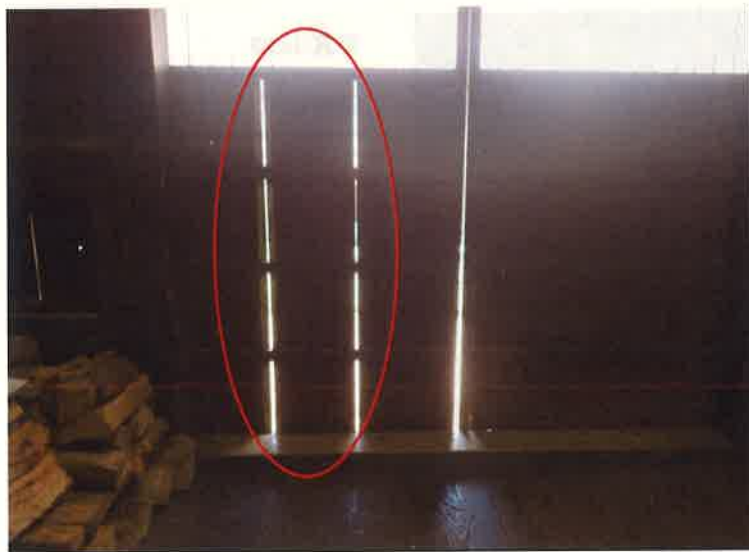
写真No.26

損傷部位: 建具

状況: 隙間

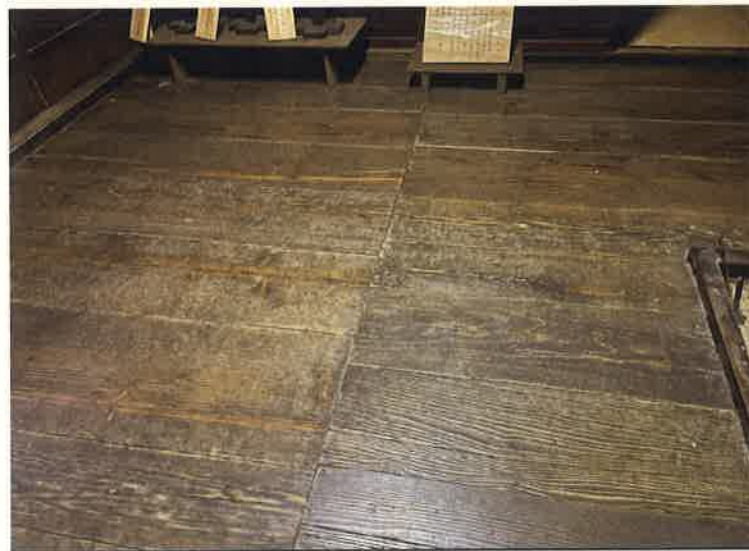
写真No.27

損傷部位: 床板

状況: 割れあり

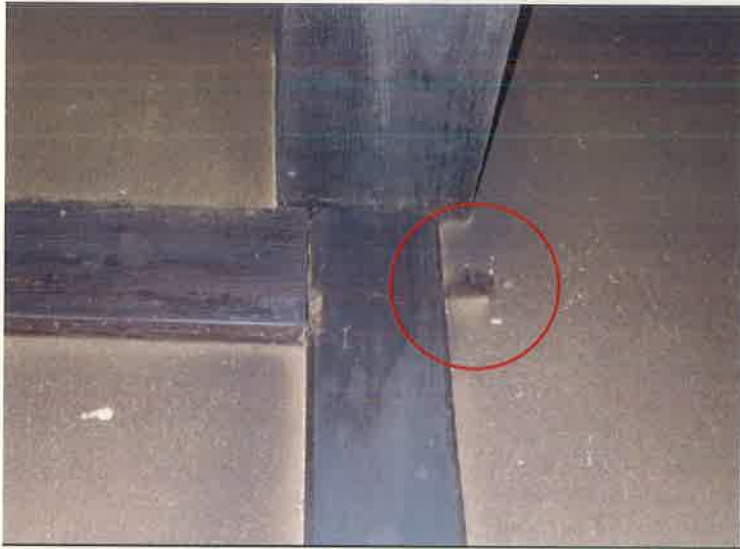
写真No.28

損傷部位:こみ栓

状況:こみ栓の折れ

昭和53年度の改修工事時には折損していたと考えられ、現状では復元の必要なし。

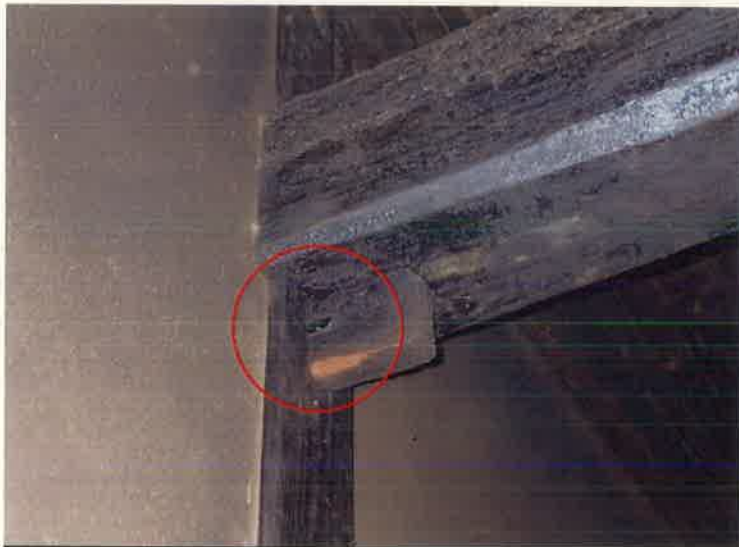
写真No.29

損傷部位:長ほぞ

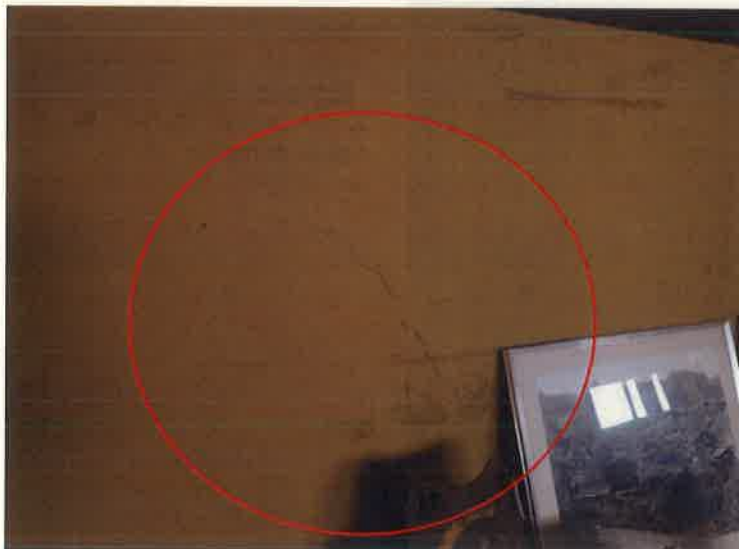
写真No.30

損傷部位:土壁

状況:亀裂

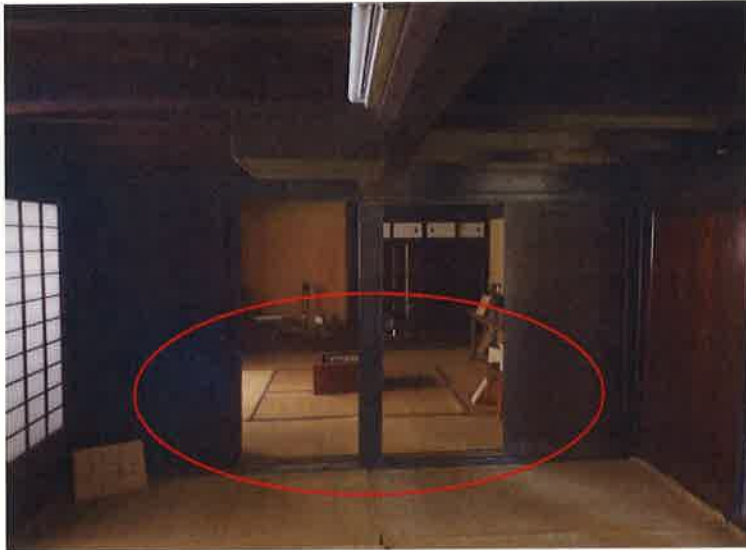
写真No.31-1

損傷部位:床板

状況:沈みこみ

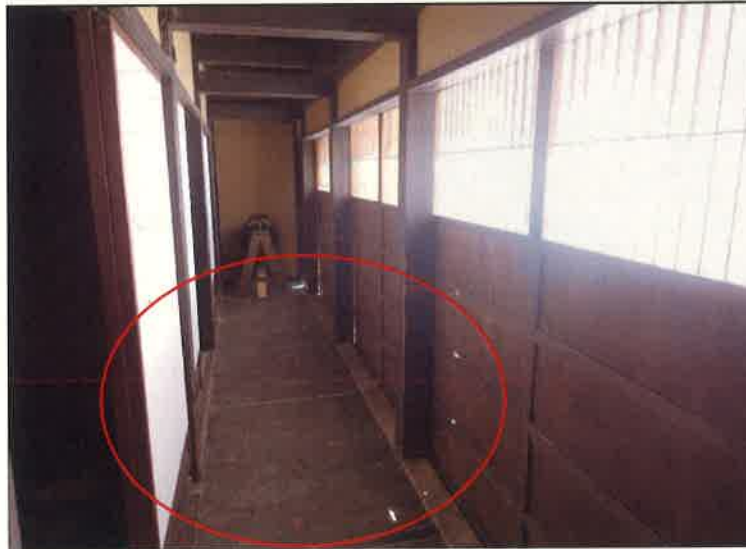
写真No.31-2

損傷部位:床板

状況:沈みこみ

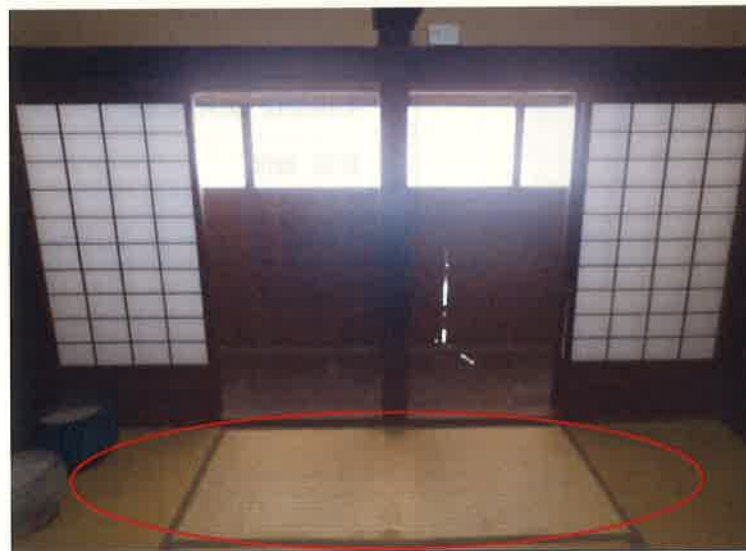
写真No.31-3

損傷部位:床板

状況:沈みこみ

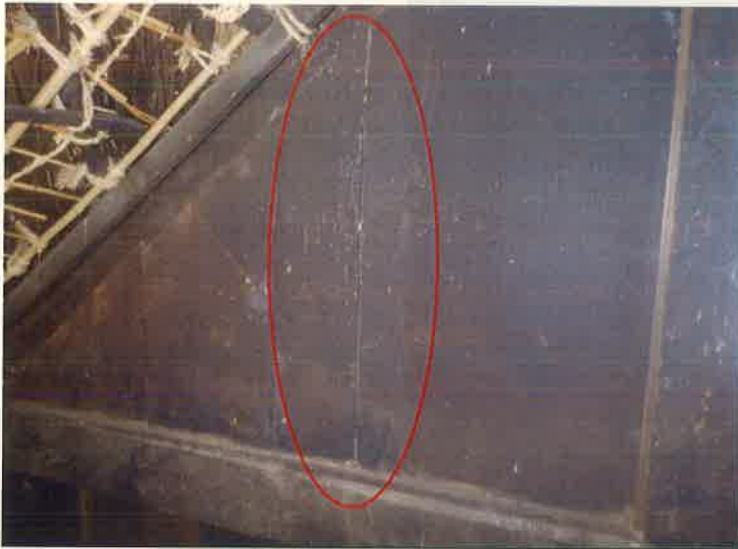
写真No.32

損傷部位: 壁板

状況: 隙間

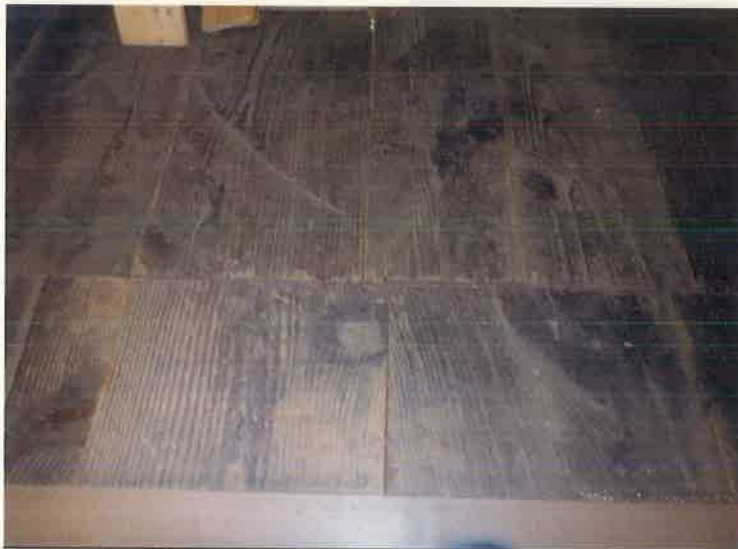
写真No.33

損傷部位: 床板

たわみ、釘穴のゆるみによる

浮き

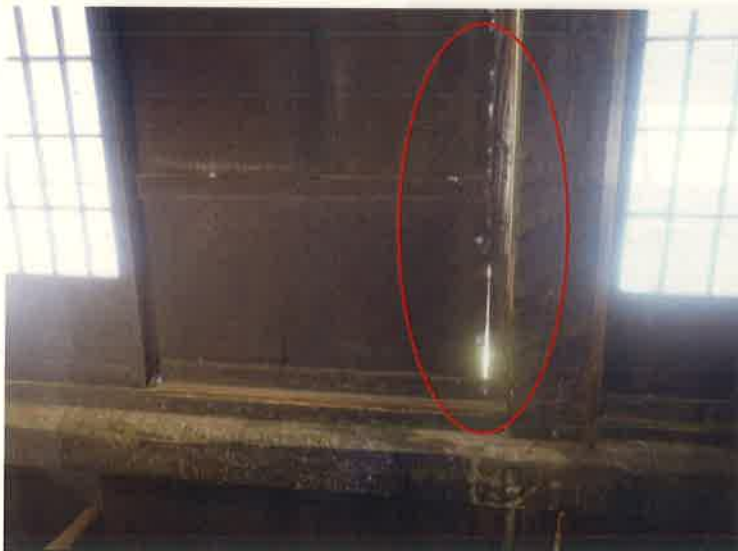
写真No.34

損傷部位: 建具(北側)

状況: 隙間

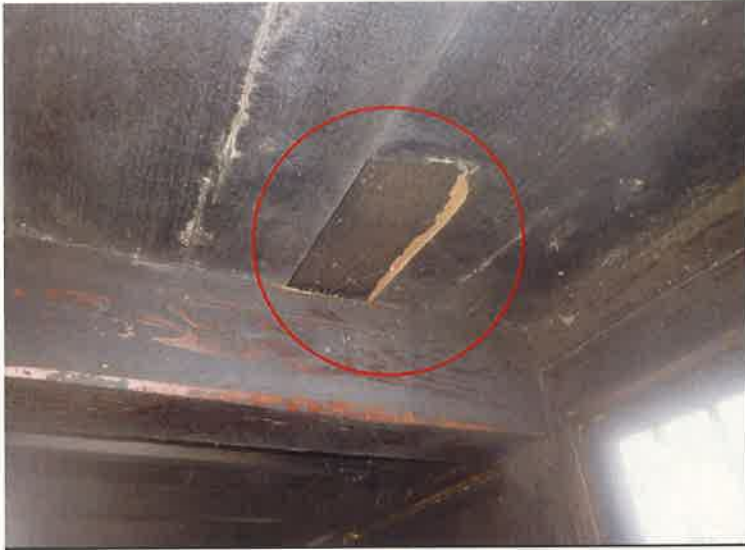
写真No.35

損傷部位: 2階天井(3階床)

状況: 欠損

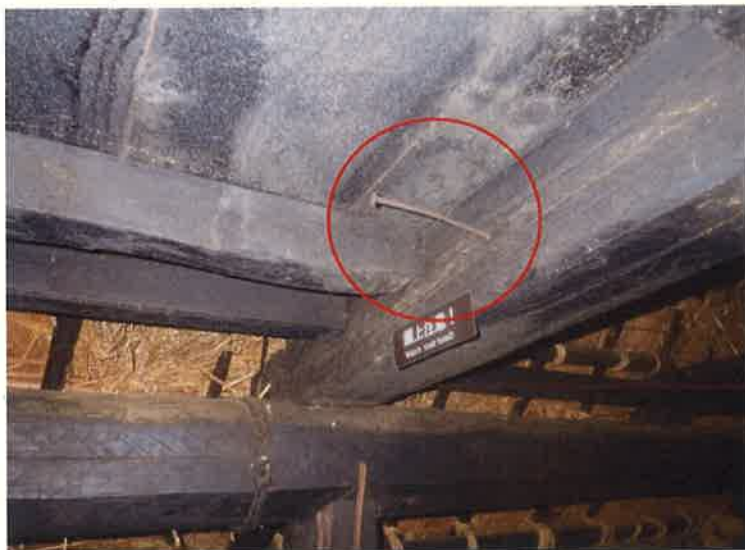
写真No.36

損傷部位: 建物全体の梁

状況: 釘が出ている

修理方針: 不要な釘は撤去

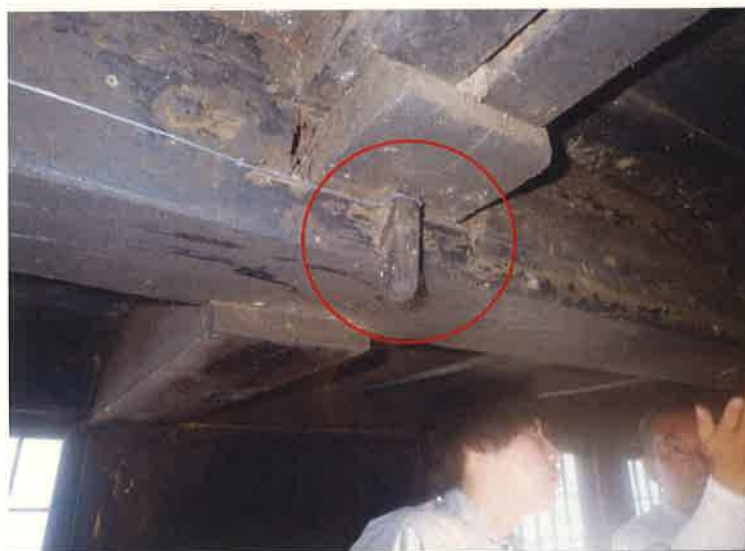
写真No.37

損傷部位: 梁

こみ栓の突き出し

(頭上接触の可能性あり)

突き出し部分に注意喚起を

表示する。

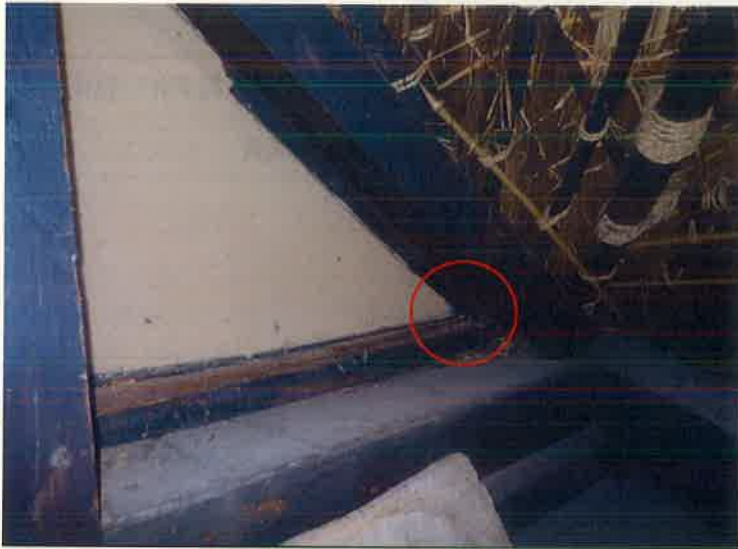
写真No.38

損傷部位:土壁

状況:隅部の隙間

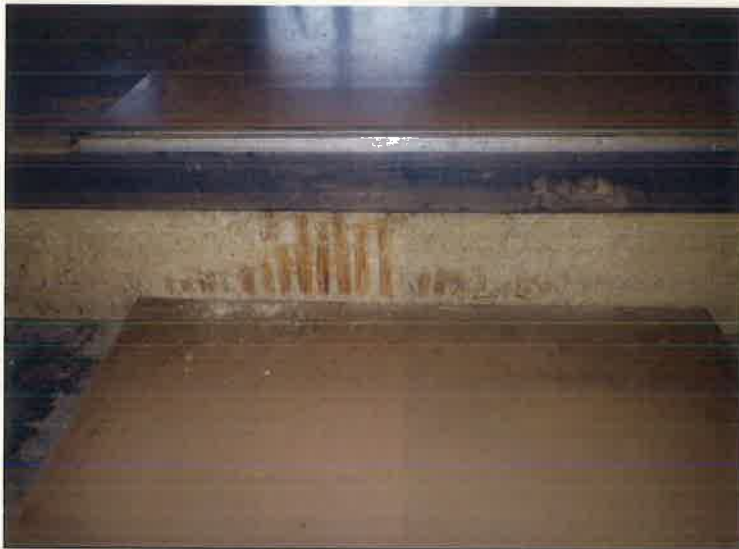
写真No.39

損傷部位:土壁

状況:剥がれ

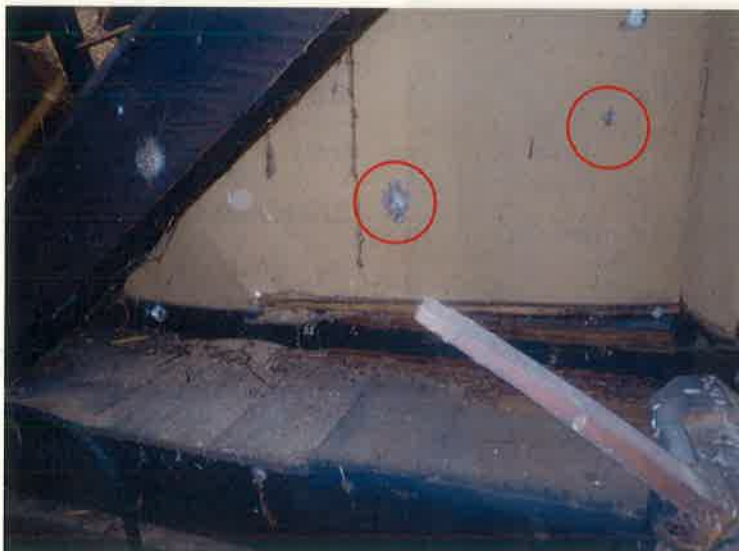
写真No.40

損傷部位:土壁

状況:欠損

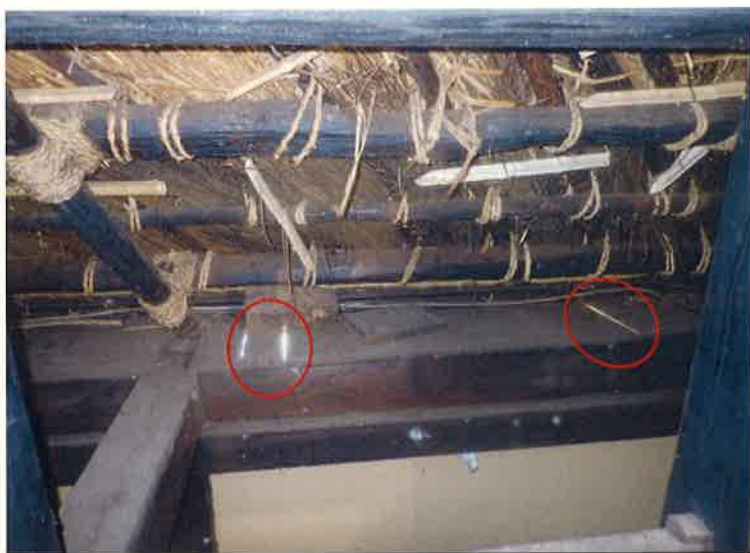
写真No.41

損傷部位: 軒裏天井

状況: 隙間

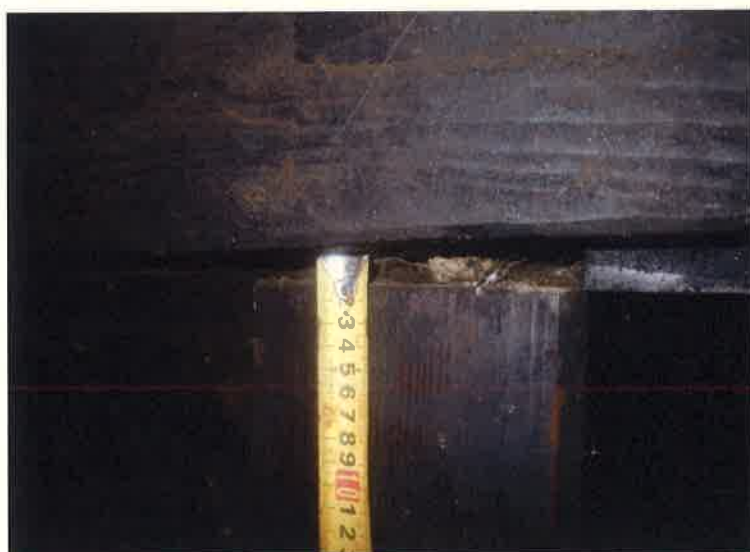
写真No.42

損傷部位: 柱頭

状況: 梁と柱頭の取り合いに
隙間がある(15mm程度)

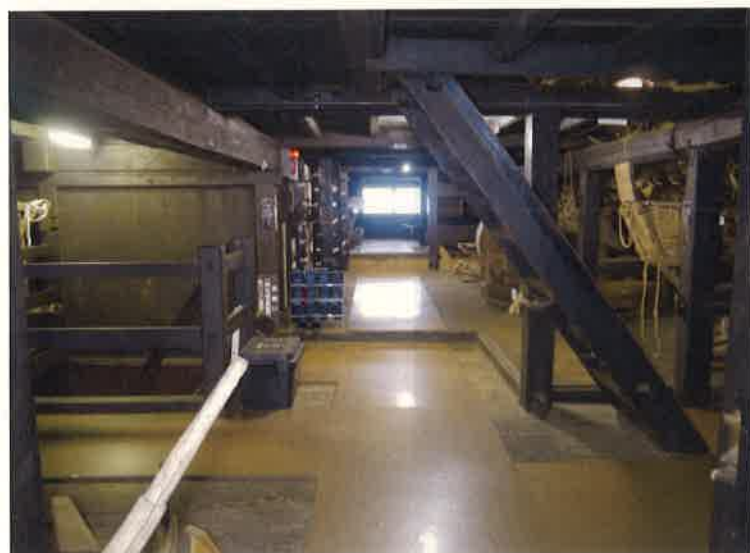
写真No.43-1

損傷部位: 床全体

状況: たわみ、釘穴のゆるみによる浮きがある

※見学通路に合板が敷いてあり、合板直下の状況は不明。

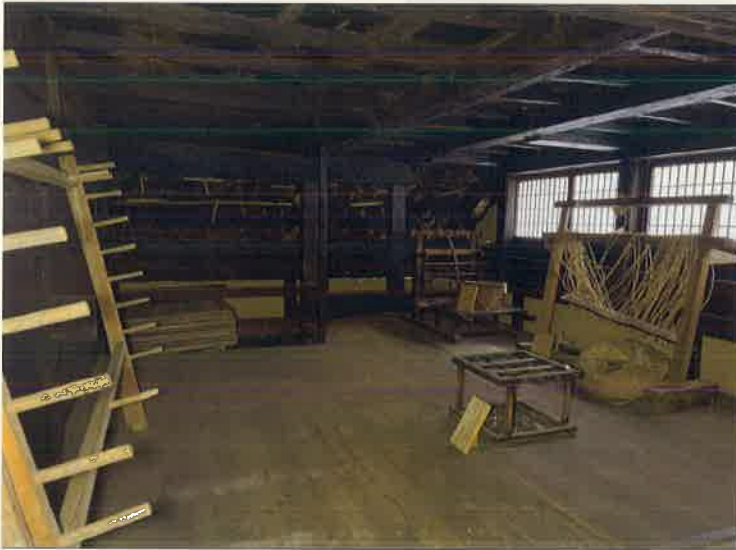
写真No.43-2

損傷部位:床全体

状況:たわみ、釘穴のゆるみによる浮きがある

※見学通路に合板が敷いてあり、合板直下の状況は不明。

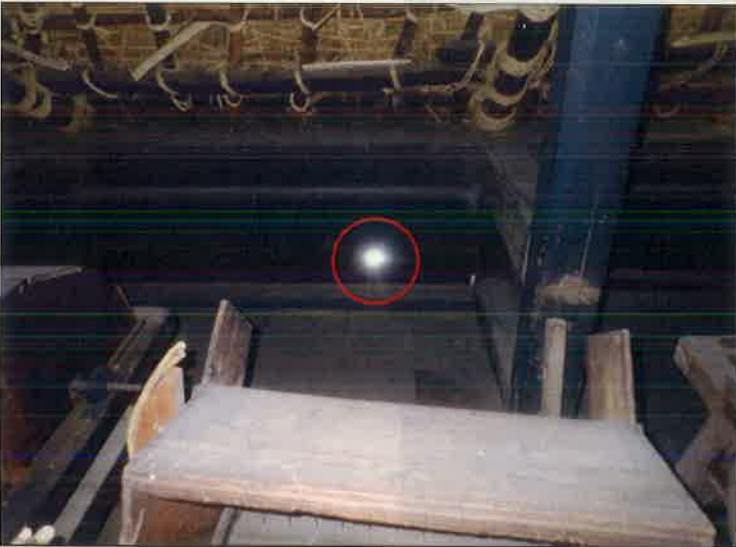
写真No.44

損傷部位:外壁

状況:欠損

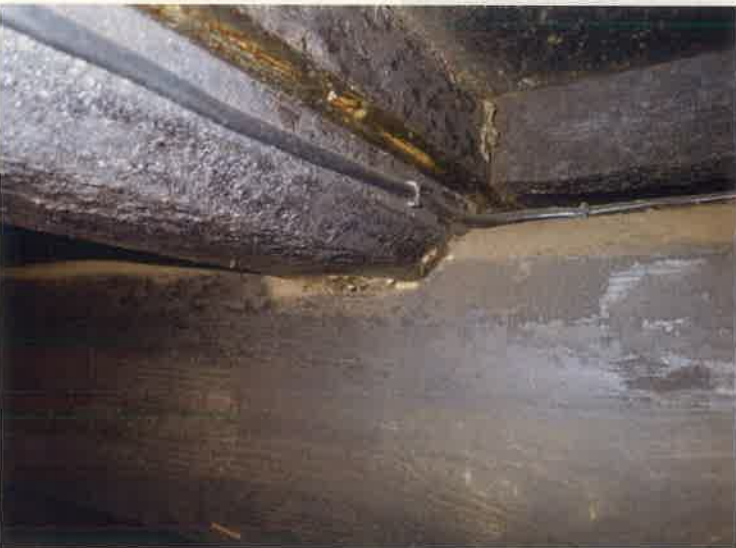
写真No.45

損傷部位:梁の交差部

状況:隙間

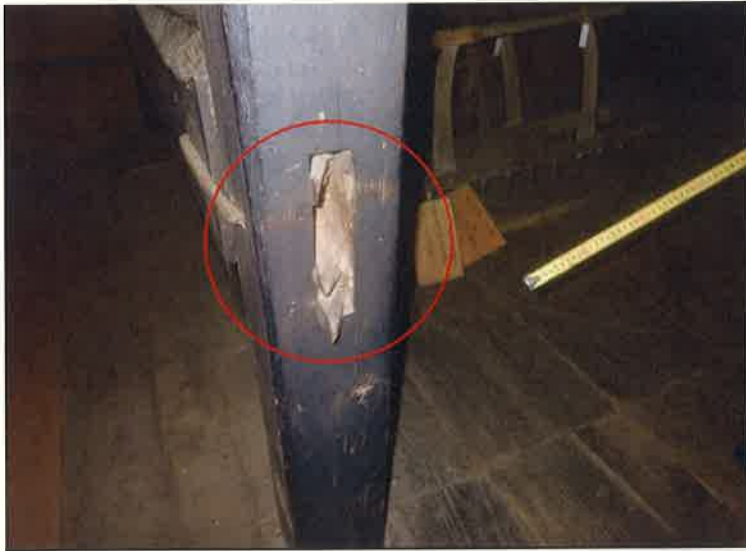
写真No.46

損傷部位: 梁・柱の仕口

状況: ほぞの損壊

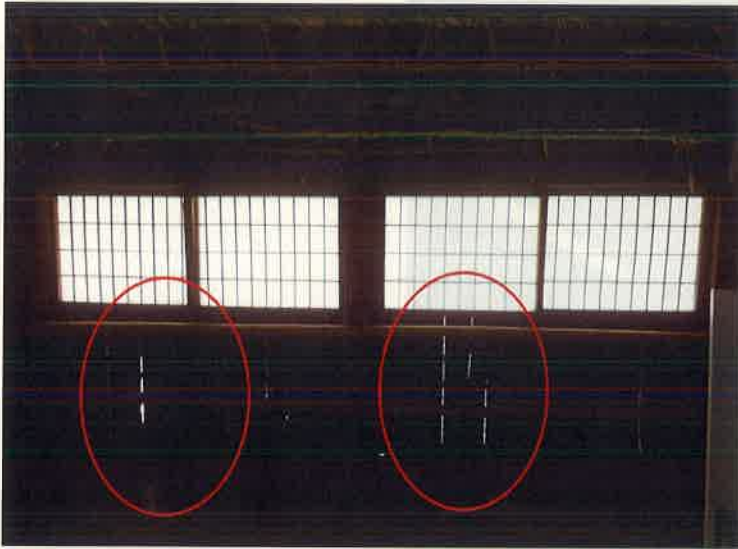
写真No.47

損傷部位: 建具腰板

状況: 隙間

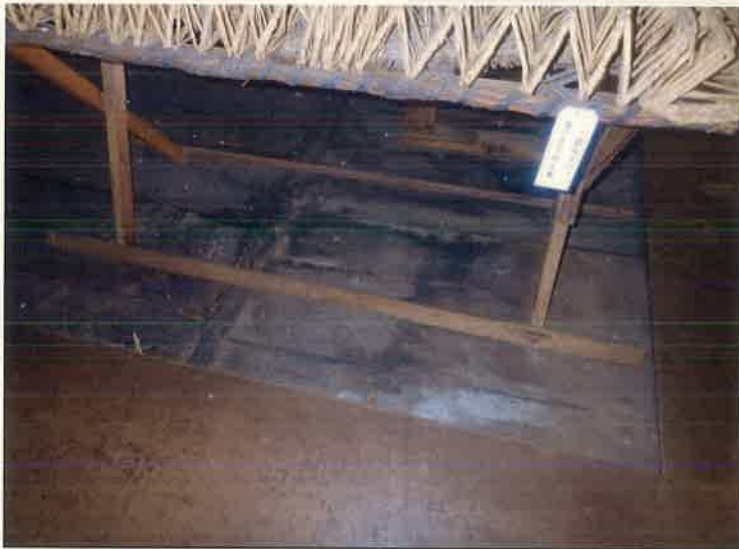
写真No.48-1

損傷部位: 床板

雨漏りによる腐朽、浮き、沈み

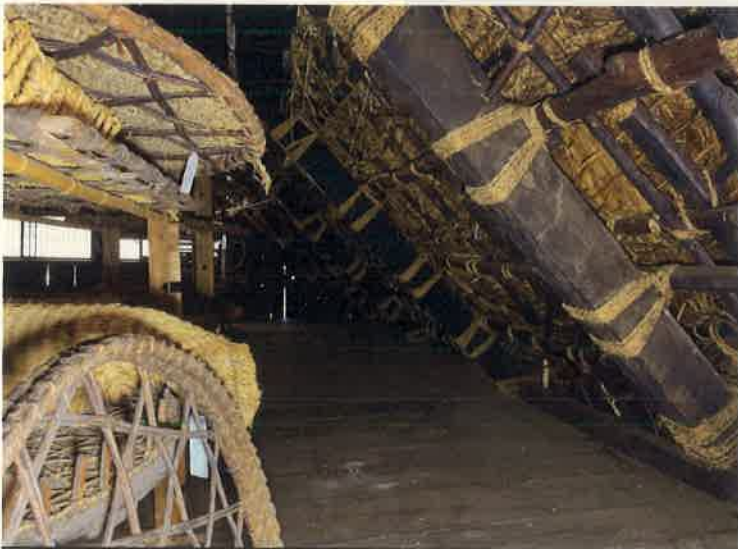
写真No.48-2

損傷部位: 床板

状況: 雨漏りによる腐朽

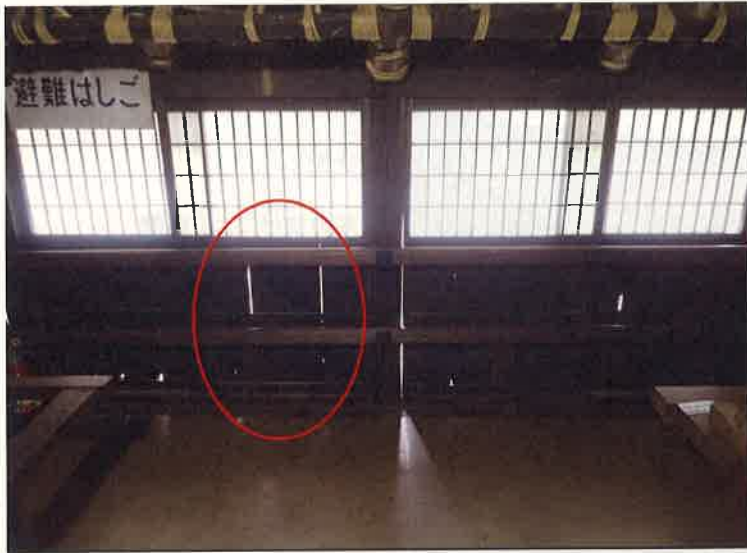
写真No.49

損傷部位: 建具腰板

状況: 隙間

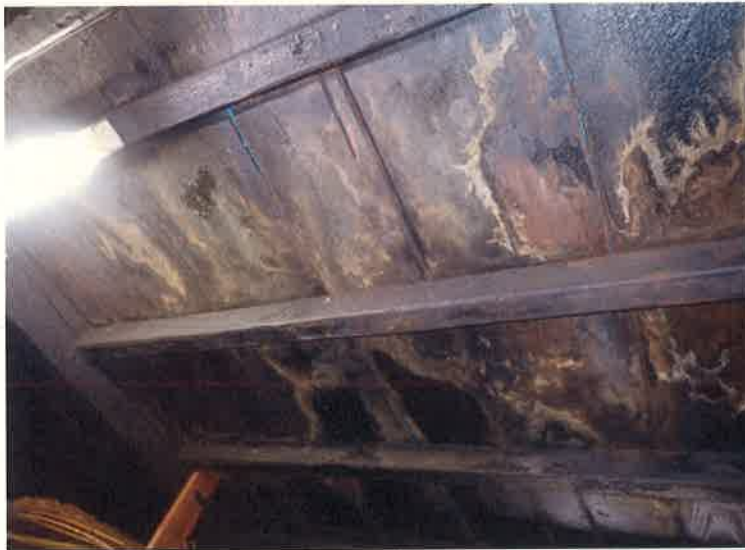
写真No.50-1

損傷部位: 天井

雨漏りによると思われる腐朽

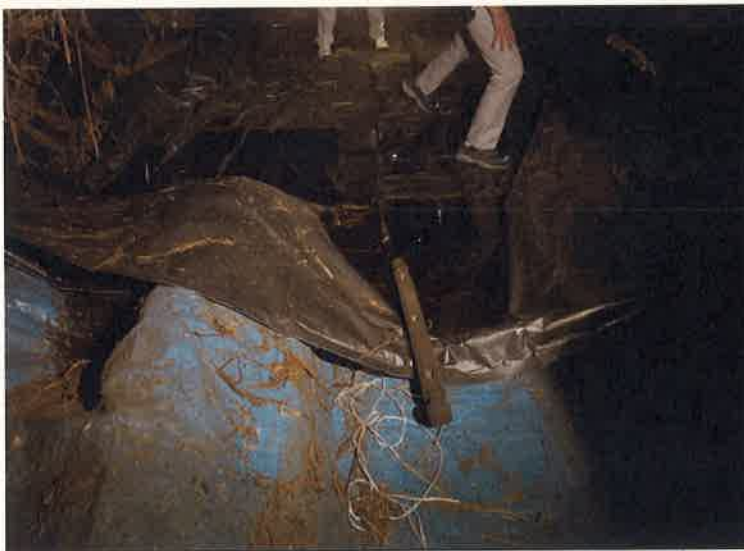
写真No.50-2

損傷部位: 天井

雨漏りによると思われる腐朽

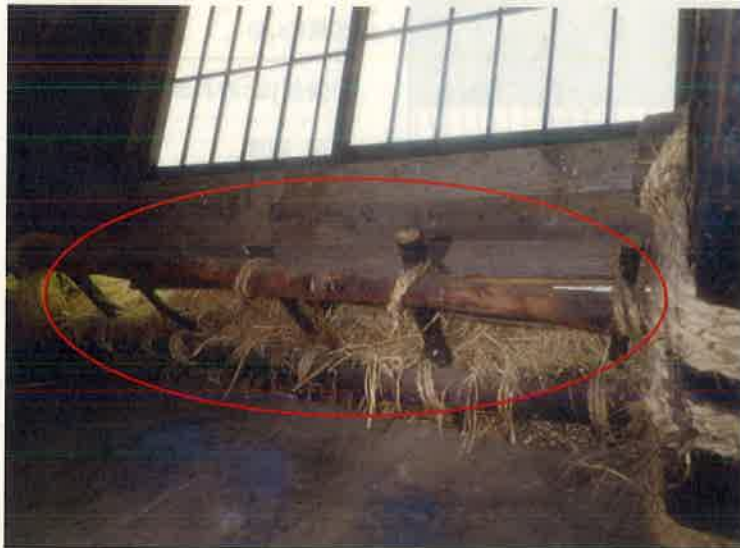
写真No.51

損傷部位:高ハツポウ

茅の抜けによる隙間

- オ) その他詳細調査の結果、保存修理に必要な工事
- ・屋根葺替工事で対処する高ハツポウの傾き補正及び補強
 - ・その他
