業務名称：山形県指定文化財旧遠藤家住宅保存修理工事実施設計業務委託

山形県指定文化財旧遠藤家住宅

旧遠藤家住宅 現況調査報告書(外部)

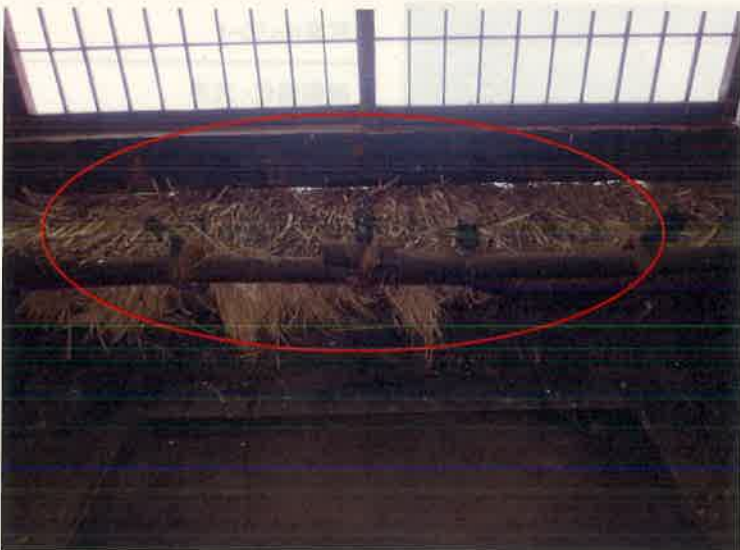
写真No.52

損傷部位:高ハツポウ

茅の抜けによる隙間

- オ) その他詳細調査の結果、保存修理に必要な工事
- ・屋根葺替工事で対処する高ハツポウの傾き補正及び補強
 - ・その他

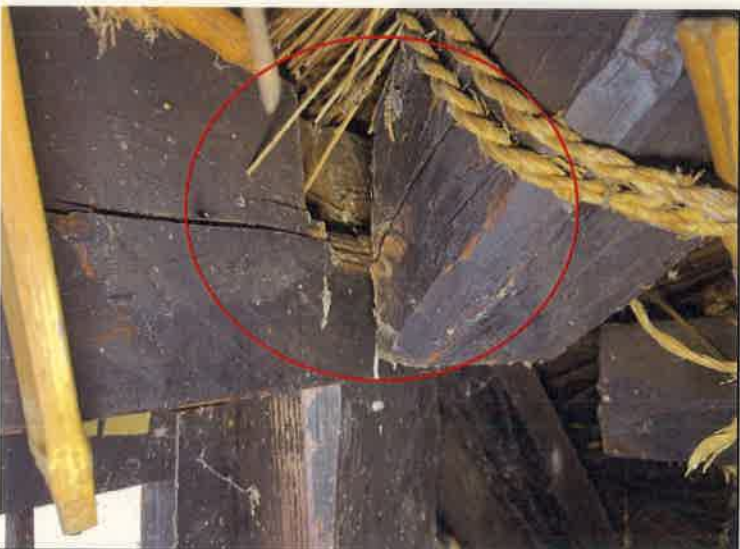
写真No.53

損傷部位:叉首

状況:接合部が外れている
