1 藤島中学校区の教育環境の現状と課題(小学校児童数の推移)

令和4年8月26日
教育委員会管理課

4 藤島地域小中学校の施設面での現状と課題(藤島中、藤島小)

5 藤島地域小中学校の施設面での現状と課題(東栄小、渡前小)

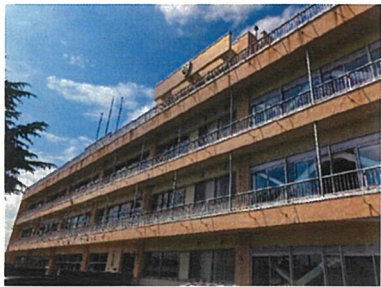
藤島中学校

校舎棟	昭和43~44年 (築53~54年) 旧耐震		
		屋体棟	昭和44年(築53年) 旧耐震		
		令和2年度 長寿命化計画			
		劣化 状況結果	C~D (広範囲に劣化、 早急に対応が必要)		
耐震診断 (H19年度 実施)	校舎棟	H21・24・25年度 耐震改修工事	健全度	校舎棟	41~53点 /100点
	屋体棟	H21年度耐震改修工事		屋体棟	27点/100点
現在の状況					
■ 躯体					
地盤沈下等で段差が生じている箇所あり ★★					
■ 設備					
設備系統が古い、設備寸法が建屋の寸法に合わず更新費用がかさむ ★★★					
■ 内外装等					
梁や軒天にクラック、仕上げ材の剥離あり(梁部はR3年度末に応急処置対応) ★★★					
内壁、外壁にクラック多数あり ★★					
凡例…緊急度 ★★★ 高 ★★ 中 ★ 低

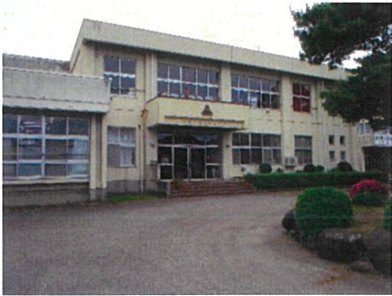
東栄小学校

校舎棟	昭和59年(築38年) 新耐震		
		屋体棟	昭和55年(築42年) 旧耐震		
		令和2年度 長寿命化計画			
		劣化 状況結果	C(広範囲に劣化)		
耐震診断 (H19年度 実施)	校舎棟	対象外	健全度	校舎棟	40点/100点
	屋体棟	H24耐震補強工事		屋体棟	40点/100点
現在の状況					
■ 躯体					
鉄筋の腐食によりコンクリート壁が爆裂した箇所が多数あり剥離の危険あり ★★★					
■ 設備					
設備が古く更新費用が高額 ★★					
■ 内外装等					
体育館外壁(モルタル)全体にクラックあり ★★					
体育館内壁にクラックあり、雨水の浸透あり ★★					
コンクリート壁が全体的に劣化し、白華(炭酸カルシウム化)箇所あり★					
校舎・天井に複数の隙間やずれあり ★★					
				凡例…緊急度 ★★★ 高 ★★ 中 ★ 低

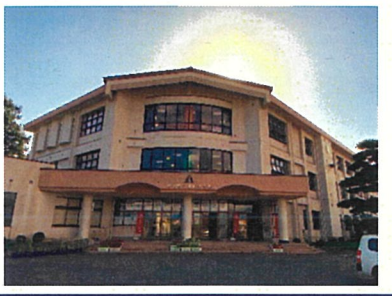
渡前小学校

校舎棟	昭和63年(築34年) 新耐震		
		屋体棟	昭和54年(築43年) 旧耐震		
		令和2年度 長寿命化計画			
		劣化 状況結果	C(広範囲に劣化)		
耐震診断 (H19年度 実施)	校舎棟	対象外	健全度	校舎棟	40点/100点
	屋体棟	H24年度耐震補強工事		屋体棟	40点/100点
現在の状況					
■ 躯体					
鉄筋の腐食によるコンクリート壁の剥離箇所あり ★★★					
地盤沈下等で傾きや隙間が生じている箇所あり ★★					
■ 設備					
設備が古く更新費用が高額 ★★★					
■ 内外装等					
梁や軒天にクラック、仕上げ材の剥離あり ★★					
内壁、外壁にクラックあり ★					
				凡例…緊急度 ★★★ 高 ★★ 中 ★ 低
