①全校の課題…コンクリートの品質状態による躯体の劣化

②全校の課題…躯体劣化による仕上げ材への影響

③藤島小・藤島中の課題地盤沈下による躯体のゆがみ

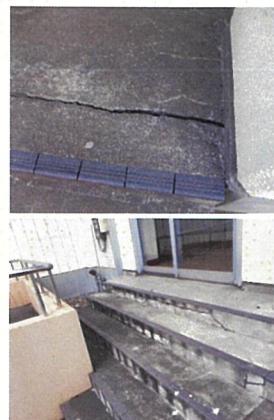
全校1980年代に建設された鉄筋コンクリート造の校舎であるが、当時のコンクリート品質管理、現場での打設管理の状態から、コンクリートのアルカリシリカ反応現象（ASR現象）と思われる劣化が多数見られる。

ASR現象により、内部鉄筋の腐食膨張、躯体のひび割れ、剥離が起こり、全体として校舎強度に影響が生じてきている。

東栄小の躯体の劣化
左：鉄筋の腐食によるコンクリートの剥離
右：躯体のひび割れ（専用のクラック注入材で補修した箇所）

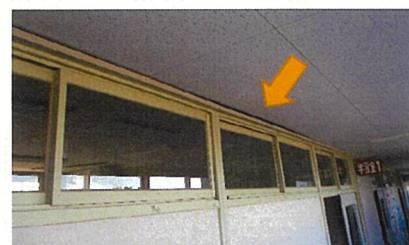
地震の影響と思われる地盤沈下が生じ、校舎内部にゆがみが生じている。特に藤島小については体感的・視覚的にゆがみが確認でき、普段の生活でも少しづつ問題が生じ始めている。

藤島小の校舎内のゆがみ
天井と間仕切壁の間に不均一な隙間ができる
扉の開閉がスムーズな状態ではない箇所がある。
床も同様にゆがみ、配膳車の運搬等に支障
が出てきている。

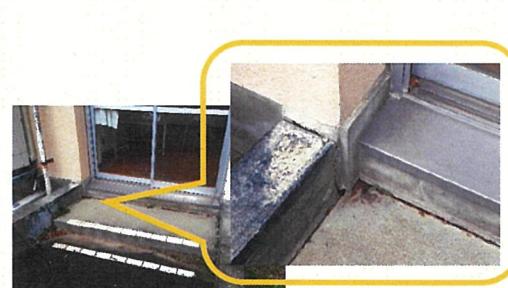
藤島中の校舎（外回り）のゆがみ
外構土間が沈下し、躯体基礎部から離れてしま
っている。
