鶴岡市文化会館 漏水報告の概要について

鶴岡市 建設部建築課

10月22日から23日までの台風21号の影響により、搬出入口と小ホールの中の廊下で、漏水事象が発生した件について、10月25～30日の調査結果に基づき、検討された原因及び対策案の提示がありましたのでご報告します。

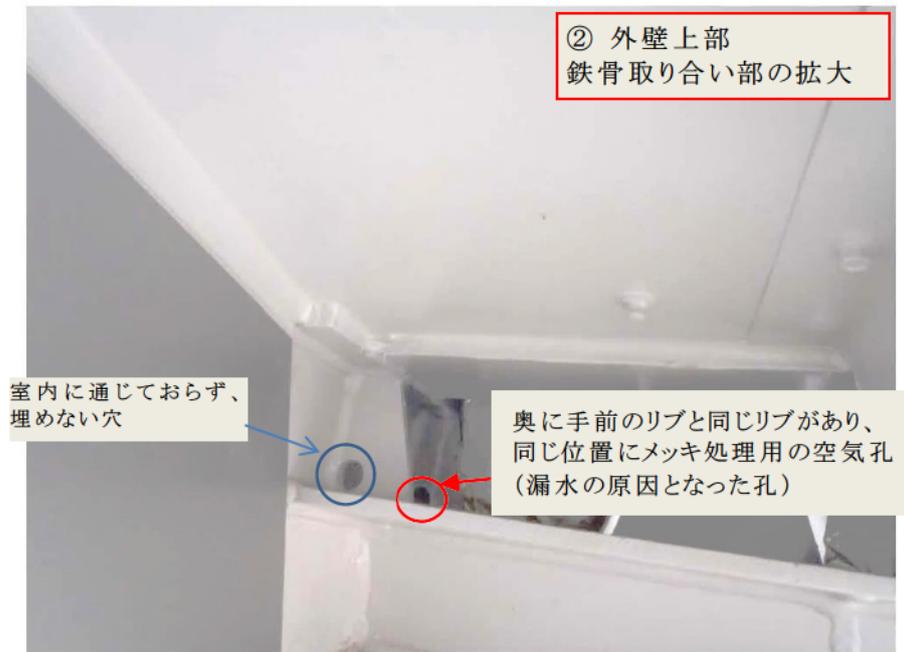
①外壁上部 鉄骨取り合い部

雨水は、台風 21 号の強風により、鉄骨の表面メッキ処理用の空気孔 (直径 20mm) から浸入した。

鉄骨のメッキ用の空気孔は、仕上げ工事時に孔埋めが未施工であった。散水試験を実施したが、原因となった孔部分の散水試験が十分ではなかった。

高所作業車で軒下鉄骨梁周辺の全数確認を行い、漏水の恐れがある箇所の修補を実施する。

対策① 孔を、ボルトとゴムパッキン材でふさいだ上、シーリングでボルトを覆う。

対策② 対策①が実施できない場合は、雨水が入らないようアルミプレートを設置する。

○ 対策完了後は、散水試験により確認。

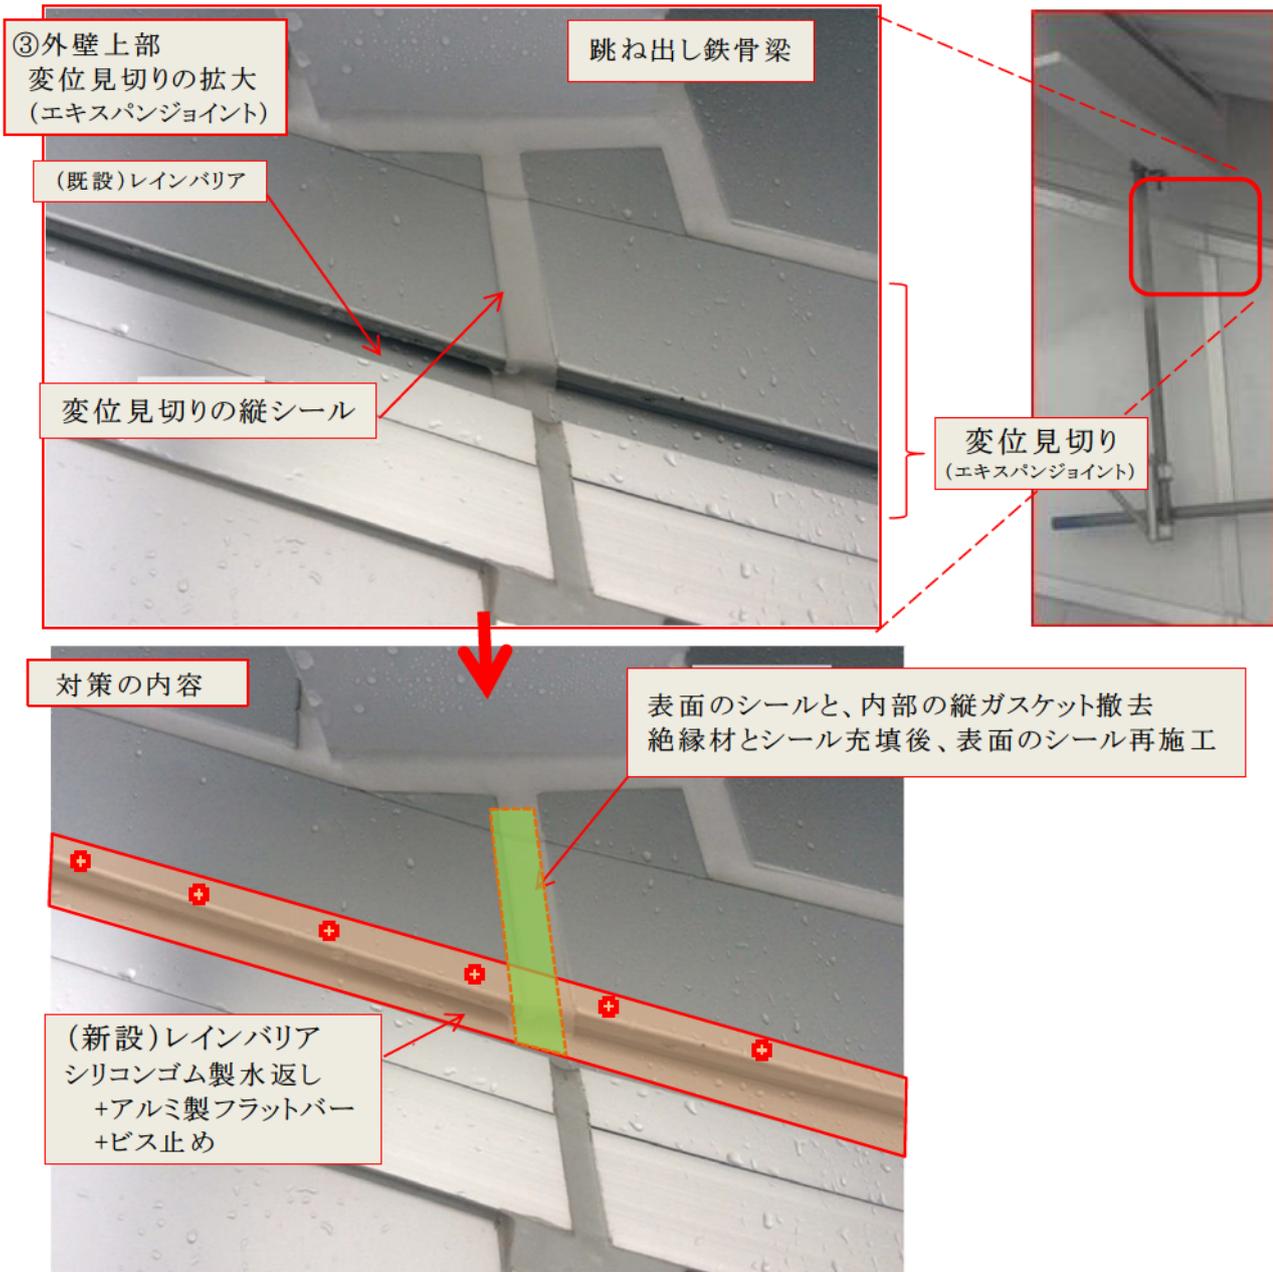
② 変位見切り（エキスパンジョイント）部分

散水試験では台風による漏水の症状とは違うため、今回の漏水とは関係ないと推定されるが、改めて防水対策工事を実施する。

変位見切の長手方向の接続部縦シールを撤去し内部の状況を調査したところ、止水のために取り付けられた縦ガスケット(止水材)に隙間があった。散水試験時にレインバリア(シリコンゴム製の水返し)から侵入した水が隙間に到達し漏水の原因となった。

同様の納まりは、カーテンウォール、アルミサッシ上部にあり、全ての縦ガスケット撤去し修補。

- 縦ガスケット撤去し、絶縁材とシール充填後に、表面のシールを再施工する。
- 強い風圧を受ける場所は、レインバリアの手前にもう一つレインバリアを設置する。
- 対策完了後は、散水試験により確認。
