石綿分析試験結果報告書

報告書番号 HAG13853-32955

令和5年12月8日

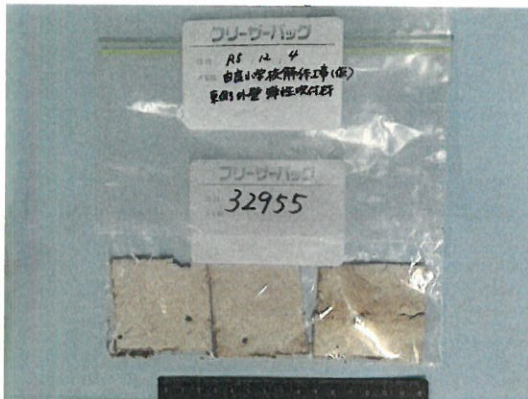
外観写真

- 【 件 名 】 由良小学校解体工事(仮)
【 試 料 名 称 】 弾性吹付材
【建物名称、採取箇所等】 由良小学校 東側 外壁
【 採 取 場 所 住 所 】 鶴岡市大字由良字腰前59-1
【 採 取 日 】 令和5年12月4日 【 採 取 者 】 奥羽建装㈱ 菅原洋志(一般建築物石綿含有建材調査者)
【 分 析 日 】 令和5年12月7日
【 分 析 方 法 】 JIS A 1481-1
【分析者及び講習機関等】 渋谷 沙織 (公社)日本作業環境測定協会(評価区分1:JIS A 1481-1 合格 認定No. 2309合0245)
【 前 処 理 方 法 】 粉碎、灰化、酸処理

層	色	比率	クリソライト	アモサイト	クロシドライト	トリモライト	アケチノライト	アンソファイト
1	薄茶	20%	無検出	無検出	無検出	無検出	無検出	無検出
2	乳白	50%	無検出	無検出	無検出	無検出	無検出	無検出
3	橙	20%	無検出	無検出	無検出	無検出	無検出	無検出
4	灰	10%	無検出	無検出	無検出	無検出	無検出	無検出

石綿の有無	無
備考) 特になし

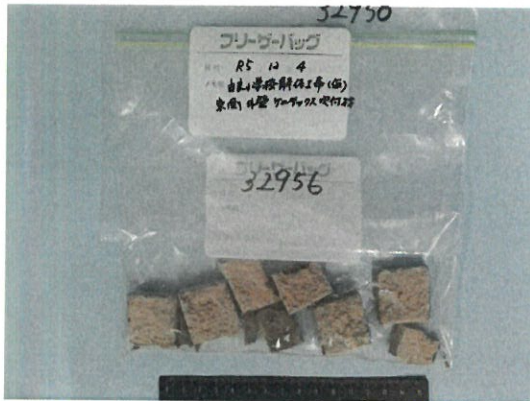
外観写真

- 【 件 名 】 由良小学校解体工事(仮)
- 【 試 料 名 称 】 ケニテックス吹付材
- 【建物名称、採取箇所等】 由良小学校 東側 外壁
- 【 採 取 場 所 住 所 】 鶴岡市大字由良字腰前59-1
- 【 採 取 日 】 令和5年12月4日 【 採 取 者 】 奥羽建装㈱ 菅原洋志(一般建築物石綿含有建材調査者)
- 【 分 析 日 】 令和5年12月7日
- 【 分 析 方 法 】 JIS A 1481-1
- 【分析者及び講習機関等】 渋谷 沙織 (公社)日本作業環境測定協会(評価区分1:JIS A 1481-1 合格 認定No. 2309合0245)
- 【 前 処 理 方 法 】 粉碎、灰化、酸処理

層	色	比率	クリソイル	アモイト	クロシドライト	トモライト	アケチライト	アソファイライト
1	橙	5%	無検出	無検出	無検出	無検出	無検出	無検出
2	灰	95%	無検出	無検出	無検出	無検出	無検出	無検出

石綿の有無	無
備考) 特になし

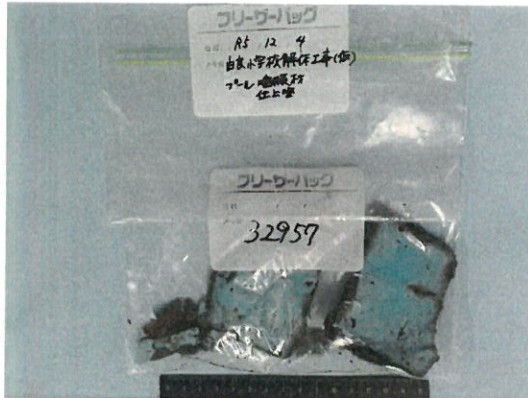
外観写真

- 【 件 名 】 由良小学校解体工事(仮)
【 試 料 名 称 】 仕上げ塗材
【建物名称、採取箇所等】 由良小学校 プール
【 採 取 場 所 住 所 】 鶴岡市大字由良字腰前59-1
【 採 取 日 】 令和5年12月4日 【 採 取 者 】 奥羽建装(株) 菅原洋志(一般建築物石綿含有建材調査者)
【 分 析 日 】 令和5年12月7日
【 分 析 方 法 】 JIS A 1481-1
【分析者及び講習機関等】 渋谷 沙織 (公社)日本作業環境測定協会(評価区分1:JIS A 1481-1 合格 認定No. 2309合0245)
【 前 処 理 方 法 】 粉碎、灰化、酸処理

定性分析結果(推定石綿質量分率)								
層	色	比率	クリソイル	アモサイト	クロシドライト	トモライト	アキチライト	アソファイライト
1	青	5%	無検出	無検出	無検出	無検出	無検出	無検出
2	乳白	5%	無検出	無検出	無検出	無検出	無検出	無検出
3	薄青	5%	無検出	無検出	無検出	無検出	無検出	無検出
4	乳白	5%	無検出	無検出	無検出	無検出	無検出	無検出
5	灰	80%	無検出	無検出	無検出	無検出	無検出	無検出

石綿の有無	無
備考) 特になし

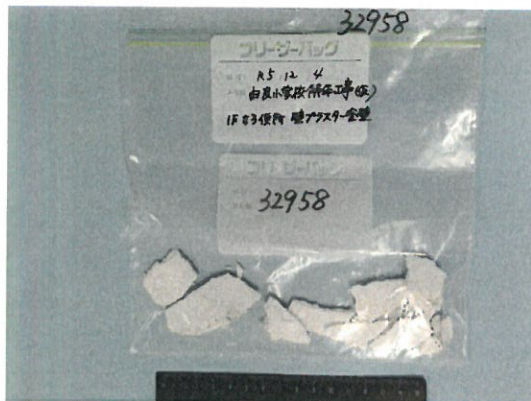
外観写真

- 【 件 名 】 由良小学校解体工事(仮)
【 試 料 名 称 】 プラスター塗壁
【建物名称、採取箇所等】 由良小学校 1F女子便所
【 採 取 場 所 住 所 】 鶴岡市大字由良字腰前59-1
【 採 取 日 】 令和5年12月4日 【 採 取 者 】 奥羽建装(株) 菅原洋志(一般建築物石綿含有建材調査者)
【 分 析 日 】 令和5年12月7日
【 分 析 方 法 】 JIS A 1481-1
【分析者及び講習機関等】 渋谷 沙織 (公社)日本作業環境測定協会(評価区分1:JIS A 1481-1 合格 認定No. 2309合0245)
【 前 処 理 方 法 】 粉碎、灰化、酸処理

層	色	比率	クリソイル	アモサイト	クロソドライト	トモライト	アキチライト	アンソフィライト
1	白	15%	無検出	無検出	無検出	無検出	無検出	無検出
2	乳白	80%	無検出	無検出	無検出	無検出	無検出	無検出
3	薄茶, 薄灰	5%	無検出	無検出	無検出	無検出	無検出	無検出

石綿の有無

無

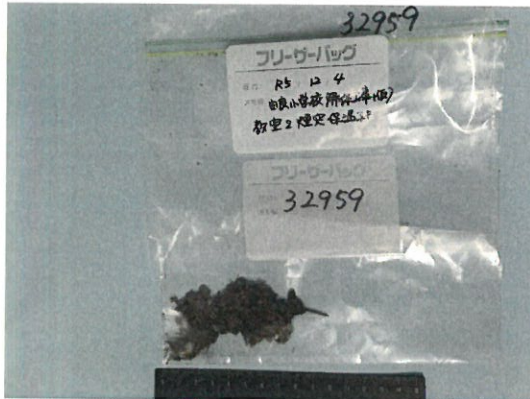
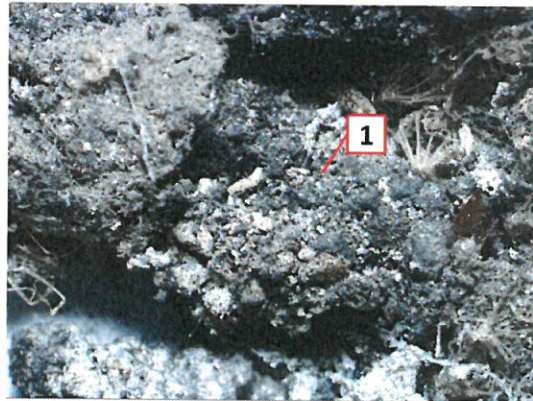
- 【 件 名 】 由良小学校解体工事(仮)
- 【 試 料 名 称 】 煙突保温材
- 【建物名称、採取箇所等】 由良小学校 教室2
- 【 採 取 場 所 住 所 】 鶴岡市大字由良字腰前59-1
- 【 採 取 日 】 令和5年12月4日 【 採 取 者 】 奥羽建装㈱ 菅原洋志(一般建築物石綿含有建材調査者)
- 【 分 析 日 】 令和5年12月7日
- 【 分 析 方 法 】 JIS A 1481-1
- 【分析者及び講習機関等】 山戸田 舞 (一社)日本環境測定分析協会(建材定性分析エキスパートコース 受講No. 2333303)
- 【 前 処 理 方 法 】 粉碎、灰化、酸処理

定性分析結果(推定石綿質量分率)								
層	色	比率	クリソtail	アモサイト	クロソライト	トモライト	アキチライト	アソファイライト
1	黒灰,白,茶	100%	0.1%-5%	0.1%-5%	0.1%-5%	無検出	無検出	無検出

※石綿検出層を印で示す

石綿の有無	有
備考) 特になし

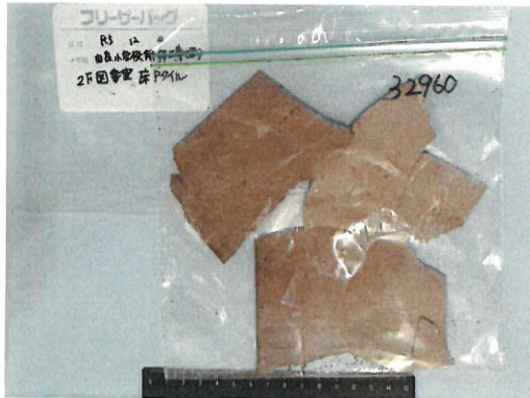
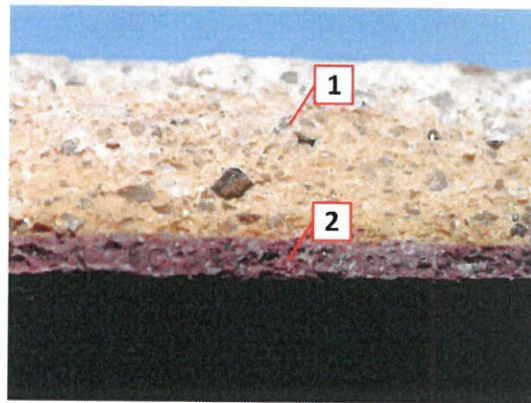
- 【 件 名 】 由良小学校解体工事(仮)
- 【 試 料 名 称 】 床Pタイル
- 【建物名称、採取箇所等】 由良小学校 2F図書室
- 【 採 取 場 所 住 所 】 鶴岡市大字由良字腰前59-1
- 【 採 取 日 】 令和5年12月4日 【 採 取 者 】 奥羽建装㈱ 菅原洋志(一般建築物石綿含有建材調査者)
- 【 分 析 日 】 令和5年12月7日
- 【 分 析 方 法 】 JIS A 1481-1
- 【分析者及び講習機関等】 山戸田 舞 (一社)日本環境測定分析協会(建材定性分析エキスパートコース 受講No. 2333303)
- 【 前 処 理 方 法 】 粉碎、灰化、酸処理

定性分析結果(推定石綿質量分率)								
層	色	比率	クワタイル	アモイト	クロシドライト	トモライト	アケチライト	アソファイライト
1	茶	90%	0.1%-5%	無検出	無検出	無検出	無検出	無検出
2	赤褐	10%	0.1%-5%	無検出	無検出	無検出	無検出	無検出

※石綿検出層を印で示す

石綿の有無	有
備考) 特になし

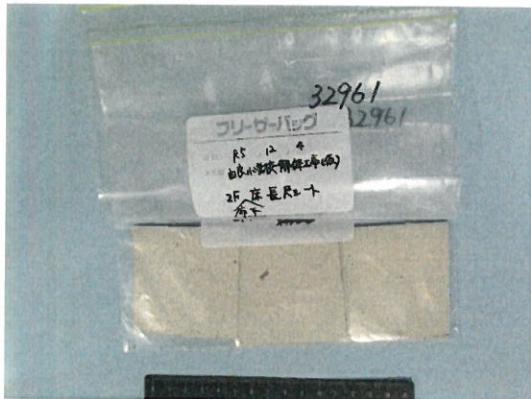
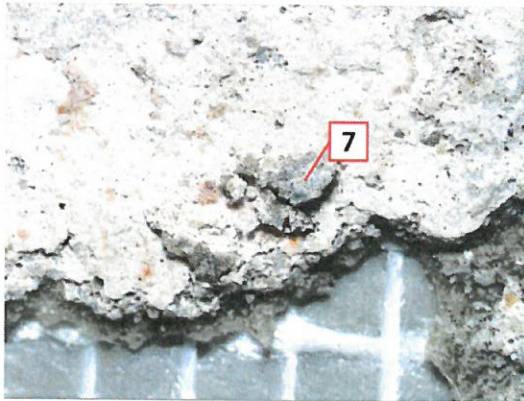
- 【 件 名 】 由良小学校解体工事(仮)
- 【 試 料 名 称 】 長尺シート
- 【建物名称、採取箇所等】 由良小学校 2F廊下 床
- 【 採 取 場 所 住 所 】 鶴岡市大字由良字腰前59-1
- 【 採 取 日 】 令和5年12月4日 【 採 取 者 】 奥羽建装(株) 菅原洋志(一般建築物石綿含有建材調査者)
- 【 分 析 日 】 令和5年12月7日
- 【 分 析 方 法 】 JIS A 1481-1
- 【分析者及び講習機関等】 山戸田 舞 (一社)日本環境測定分析協会(建材定性分析エキスパートコース 受講No. 2333303)
- 【 前 処 理 方 法 】 粉碎、灰化、酸処理

層	色	比率	クリソtail	アモサイト	クロシdライト	トモライト	アキチライト	アンソフイライト
1	乳白	5%	無検出	無検出	無検出	無検出	無検出	無検出
2	白	60%	無検出	無検出	無検出	無検出	無検出	無検出
3	薄灰	5%	無検出	無検出	無検出	無検出	無検出	無検出
4	黄白	10%	無検出	無検出	無検出	無検出	無検出	無検出
5	薄灰	10%	無検出	無検出	無検出	無検出	無検出	無検出
6	赤褐	5%	無検出	無検出	無検出	無検出	無検出	無検出
7	灰	5%	0.1%-5%	無検出	無検出	無検出	無検出	無検出

※石綿検出層を印で示す

石綿の有無	有
備考) ・ 試料の裏側の一部に付着していた建材で石綿が検出されたため、拡大写真は試料の裏側から撮影しています。

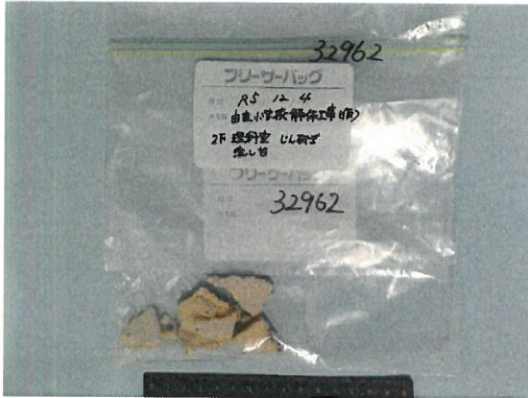
外観写真

- 【 件 名 】 由良小学校解体工事(仮)
- 【 試 料 名 称 】 じん研ぎ
- 【建物名称、採取箇所等】 由良小学校 2F理科室 流し台
- 【 採 取 場 所 住 所 】 鶴岡市大字由良字腰前59-1
- 【 採 取 日 】 令和5年12月4日 【 採 取 者 】 奥羽建装(株) 菅原洋志(一般建築物石綿含有建材調査者)
- 【 分 析 日 】 令和5年12月7日
- 【 分 析 方 法 】 JIS A 1481-1
- 【分析者及び講習機関等】 山戸田 舞 (一社)日本環境測定分析協会(建材定性分析エキスパートコース 受講No. 2333303)
- 【 前 処 理 方 法 】 粉碎、灰化、酸処理

層	色	比率	クリソタイル	アモサイト	クロソライト	トモライト	アケチライト	アンソファイト
1	黄白	95%	無検出	無検出	無検出	無検出	無検出	無検出
2	灰	5%	無検出	無検出	無検出	無検出	無検出	無検出

石綿の有無	無
備考) 特になし

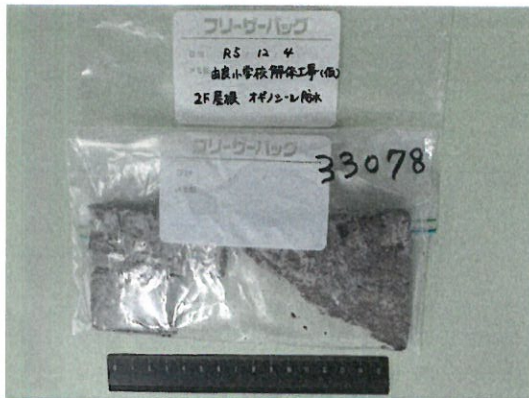
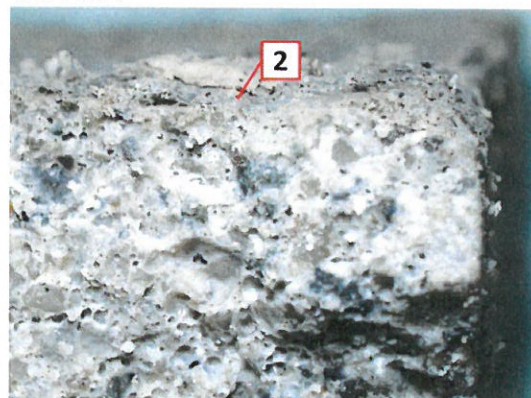
- 【 件 名 】 由良小学校解体工事(仮)
- 【 試 料 名 称 】 オギノシール防水
- 【建物名称、採取箇所等】 由良小学校 2F 屋根
- 【 採 取 場 所 住 所 】 鶴岡市大字由良字腰前59-1
- 【 採 取 日 】 令和5年12月4日 【 採 取 者 】 奥羽建装㈱ 菅原洋志(一般建築物石綿含有建材調査者)
- 【 分 析 日 】 令和5年12月11日
- 【 分 析 方 法 】 JIS A 1481-1
- 【分析者及び講習機関等】 佐藤 由美 (一社)日本環境測定分析協会(建材定性分析エキスパートコース 受講No. 2332306)
- 【 前 処 理 方 法 】 粉碎、灰化、酸処理

層	色	比率	クリタイル	アモサイト	クロシドライト	トモライト	アケチライト	アンソファイト
1	乳白	10%	無検出	無検出	無検出	無検出	無検出	無検出
2	薄灰	5%	0.1%-5%	無検出	無検出	無検出	無検出	無検出
3	薄茶	85%	無検出	無検出	無検出	無検出	無検出	無検出

※石綿検出層を印で示す

石綿の有無	有
備考) 特になし
