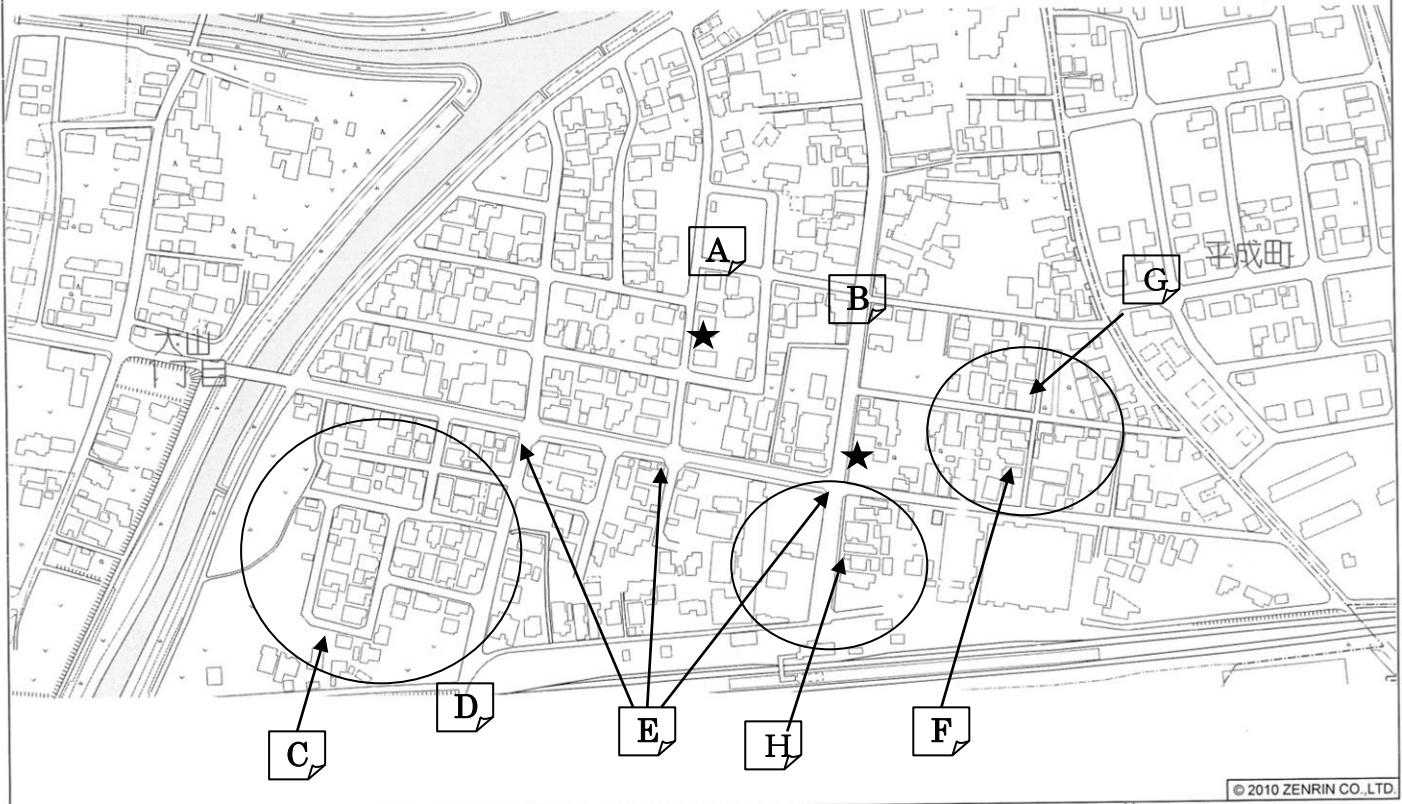
# 上栄町

記号	危険なポイント	状況と対策
A	公園	飛び出し注意
B	信号のない交差点	
C	道路	人通りが少ない
D	踏切	
E	信号のない交差点	大型車両に注意
F	道路	人通りが少ない
G	家事の家屋	焼け跡の解体済みだが、そこで遊ばない
H	猫の毒殺あり	小さい子多いため十分気をつける

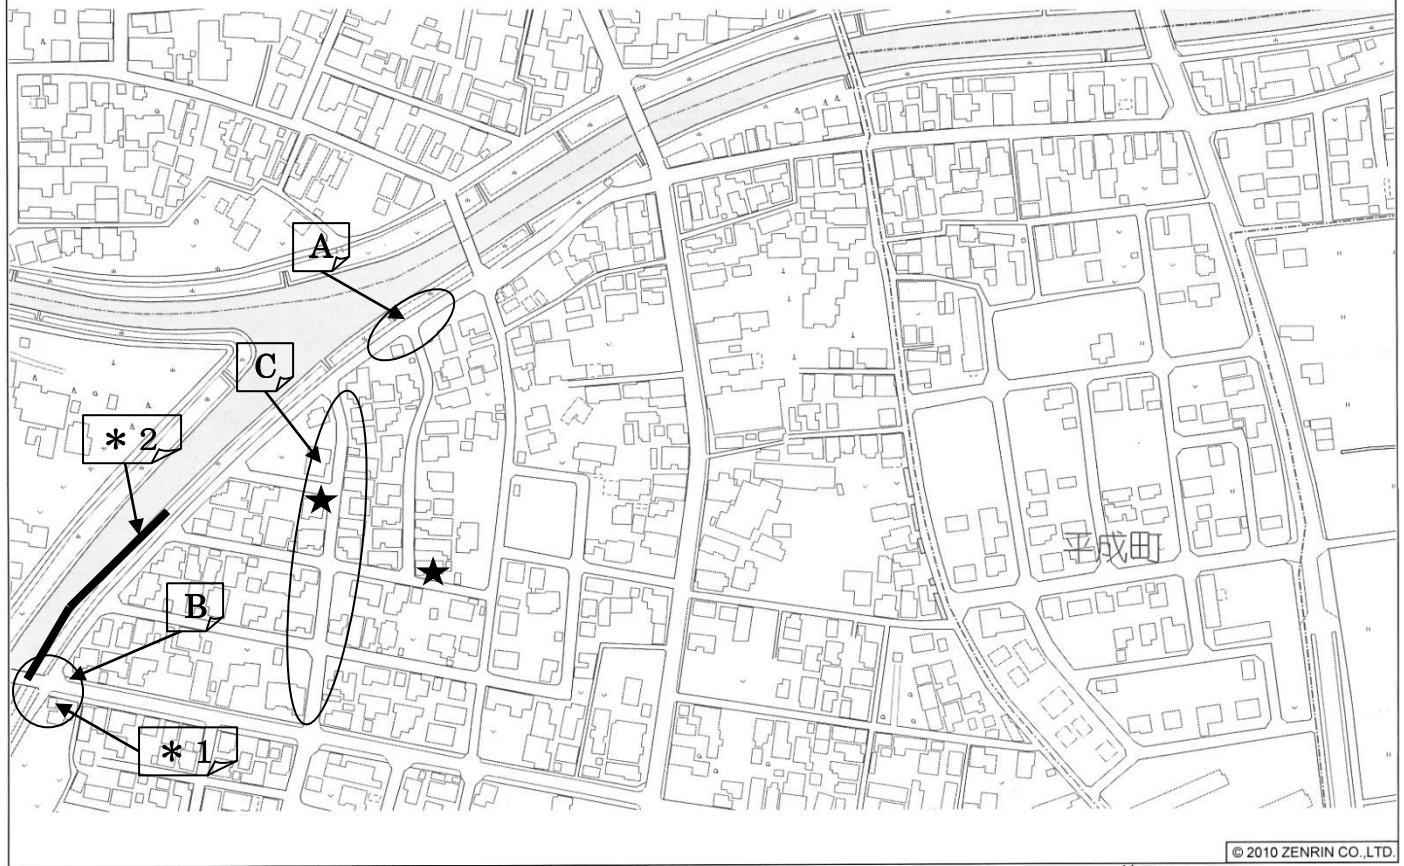
# 天保町

記号	危険なポイント	状況と対策
A	大山川沿いの側溝	ふたがなく深い
B	大正橋	橋の中央が高く見通しが悪い
C	公民館前の道路	栄屋方面へ通じる道路でスピードを出す車も多く危険
* 1	T字路	橋の欄干が高く、車が進行する様子が見えない。人も車も注意。
* 2	道路わきの側溝	側溝が深くて危険。鉄格子があるが、荒いマス目のため、もっと細かなネットが必要。

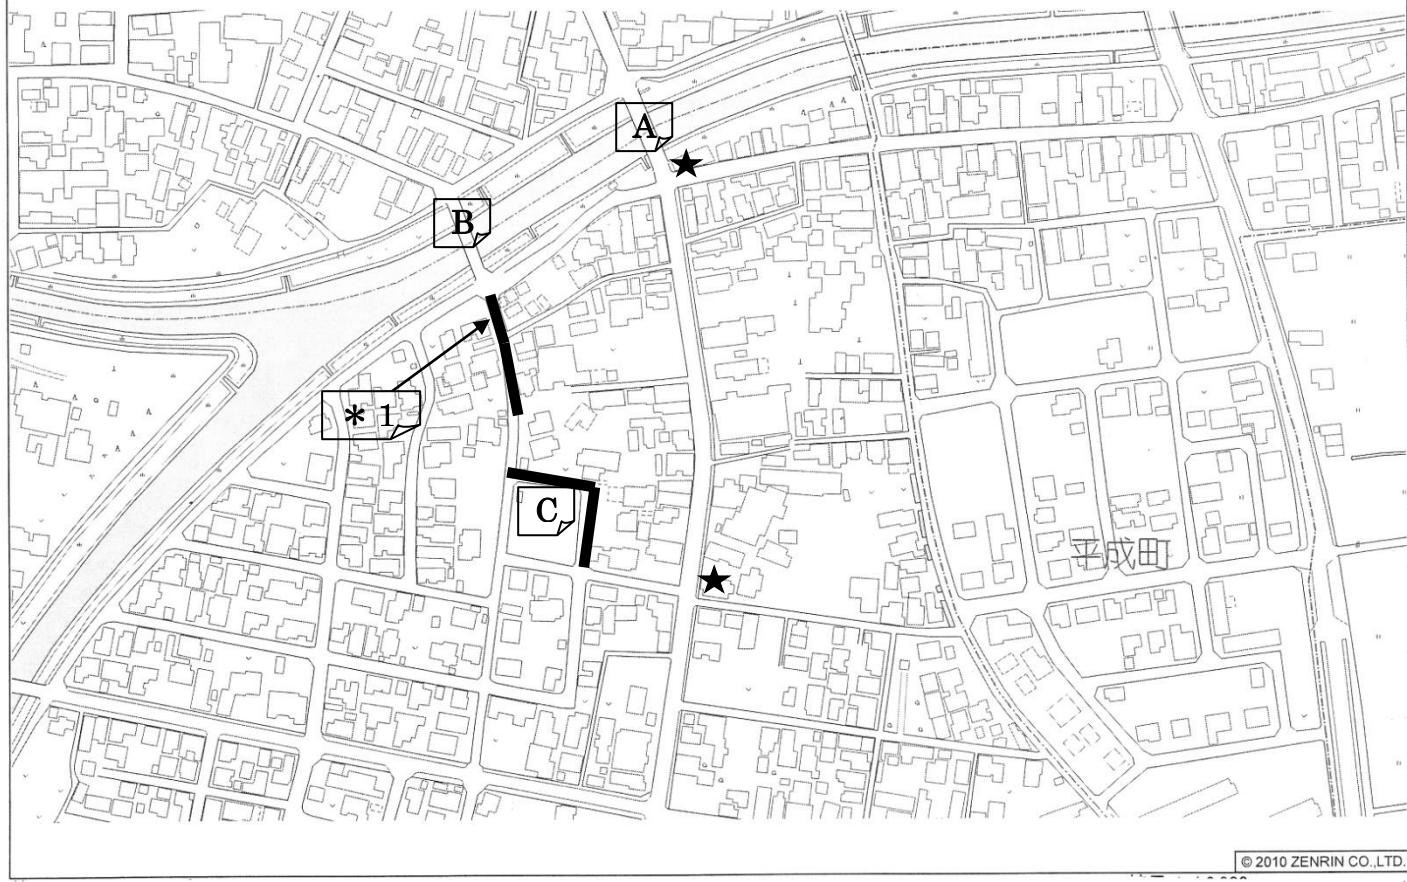
# 栄町

記号	危険なポイント	状況と対策
A	大山川にかかる橋 (尾浦橋)	通学時に橋を渡らなければならないが、数人で遊びながら登下校していて、橋から身を乗り出したりしている。 また、自転車でスピードを出しきだっている児童も見られ危険。
B	大山川にかかる橋 (明治橋)	
C	天保町公園	付近は民家も少なく、人気がない。不審者が隠れやすい公衆トイレもある。
* 1	道路わきの側溝	ガードレール設置前に、よく落ちた事故があった場所。要注意。
* 2	天保恵公園脇の道路	街灯がなく夜は真っ暗になる。

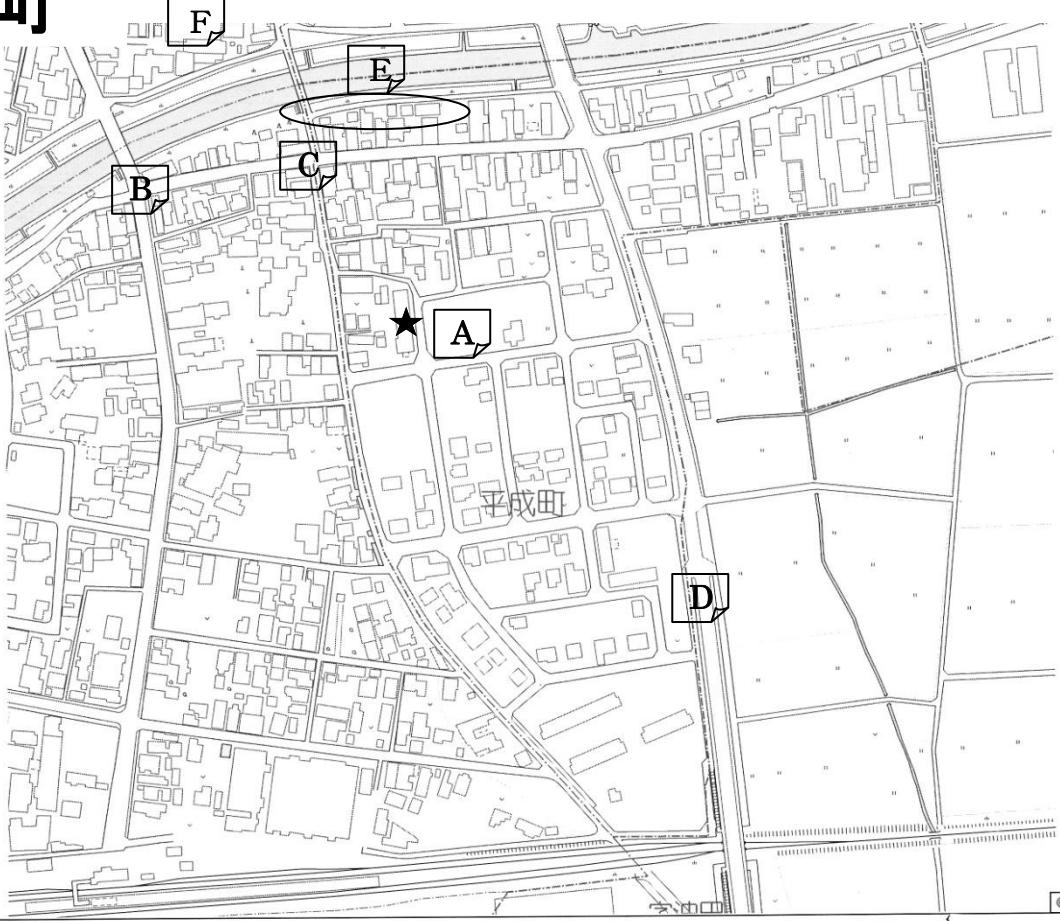
# 向町

記号	危険なポイント	状況と対策
B	信号のない交差点	
C	信号のない交差点	
D	山田跨線橋ガード下	見通しが悪く通過車が停車している。
E	川沿いの土手	柵も何もなく危険
F	生協脇の道路	搬入口で納品しているトラックに注意。

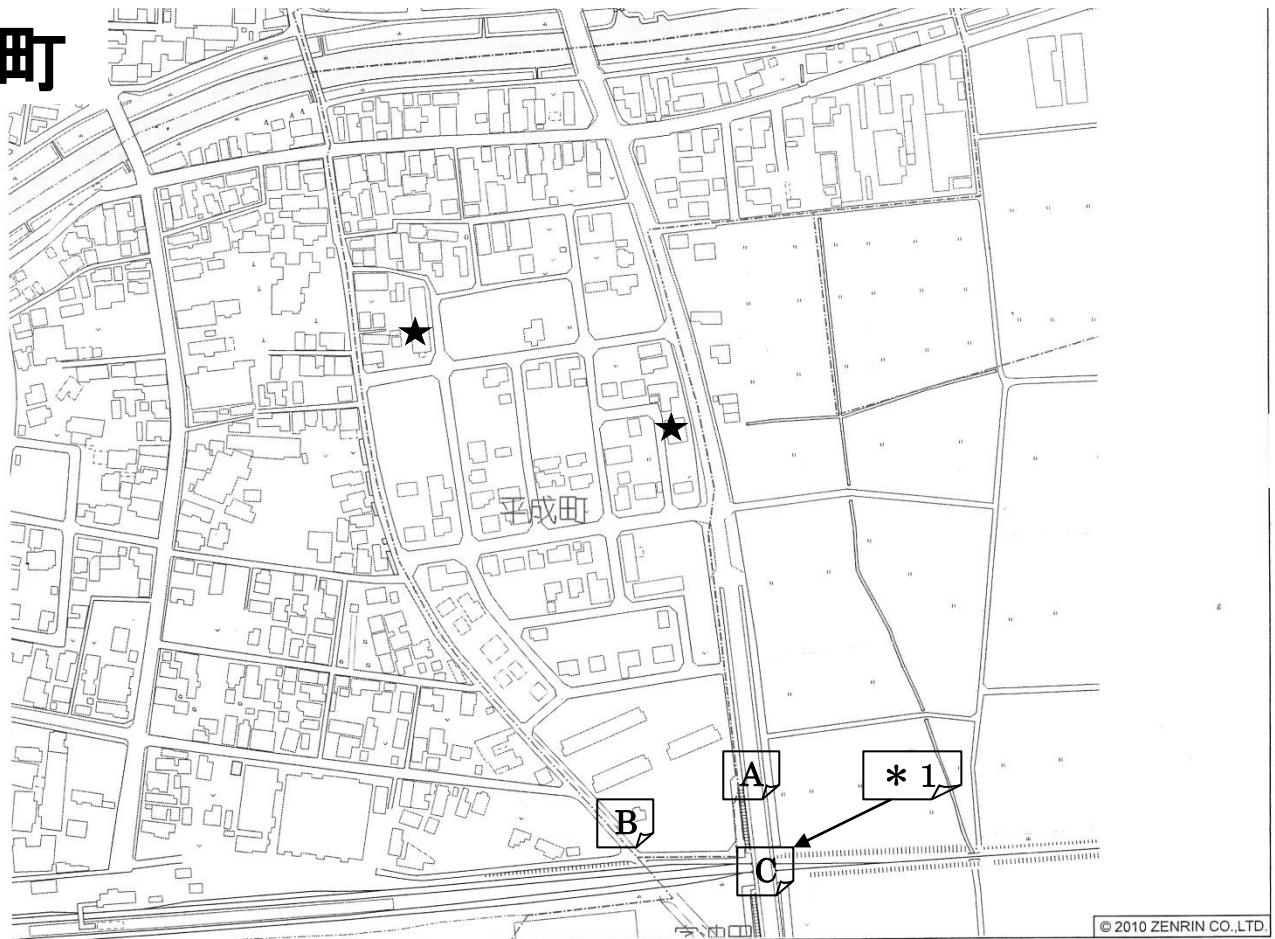
# 平成町

記号	危険なポイント	状況と対策
A	田んぼに沿った道路	フェンス及び落下防止策がとられていない。
B	旧踏切付近	袋小路になっている。
C	山田跨線橋ガード下	見通しが悪く通過車両が停車している。
* 1	山田跨線橋下	人目につかず、風雨がしのげる広い場所のため、悪い目的で集まりやすい場所。危険。

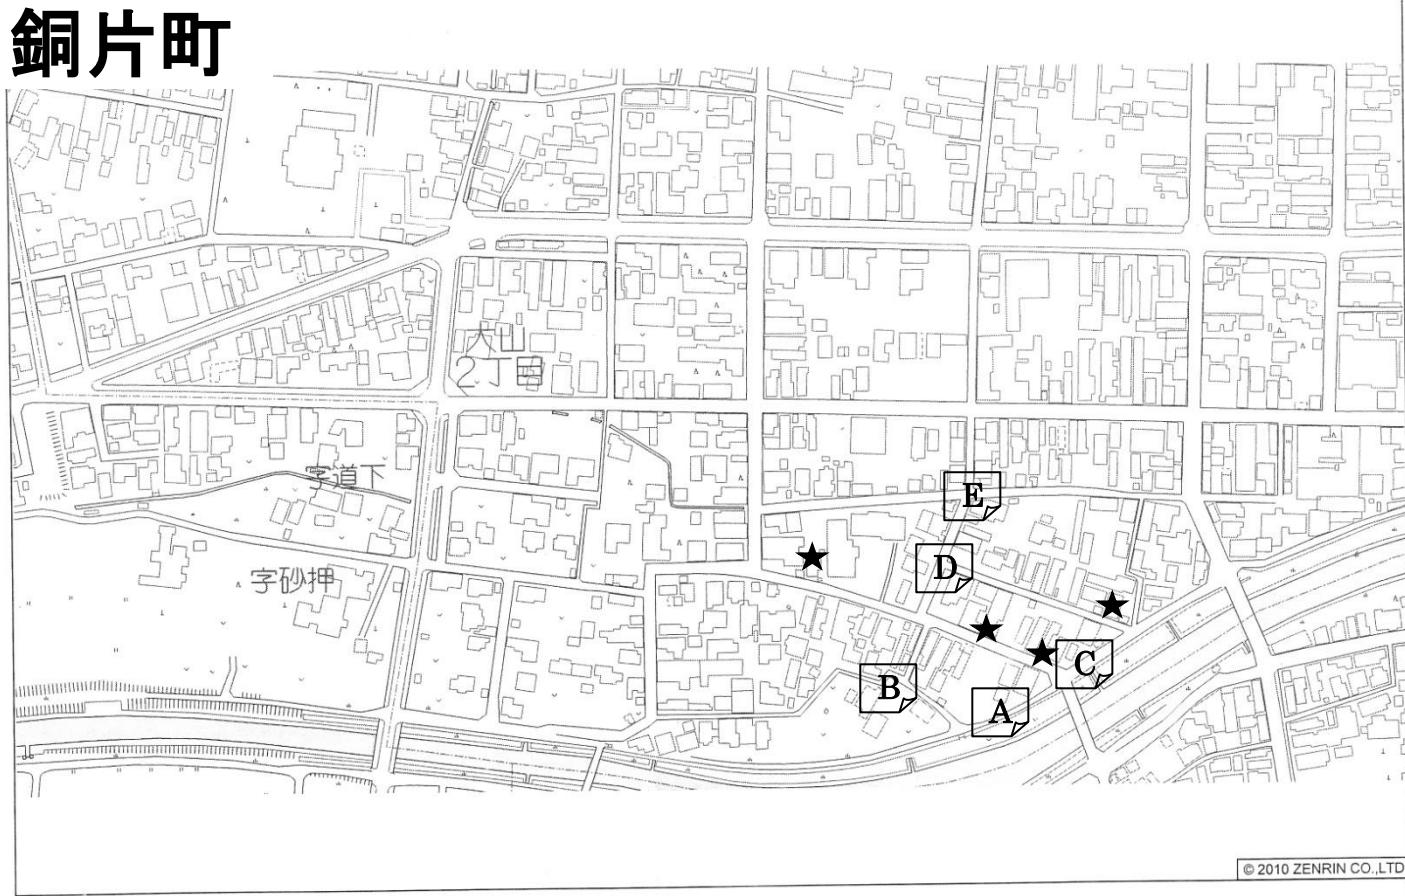
# 銅片町

記号	危険なポイント	状況と対策
A	大山川沿いの細い道・河川敷	車が通れない道から、車が通れる道にぶつかる所が、車通りがあり、人目につきにくく危ない。
B	安寿様（公民館脇の道路）	ふたがされていない側溝。道も狭く見通しが悪い。
C	栄町に行く橋（明治橋）渡る手前の十字路	ミラーは設置されているが、建物で左右の見通しが悪い。
D	コーポ大滝さんの前の道路	ミラーは設置されているが、建物で左右の見通しが悪い。
E	ミッドナイトさんがある十字路	ミラーは設置されているが、建物で左右の見通しが悪い。

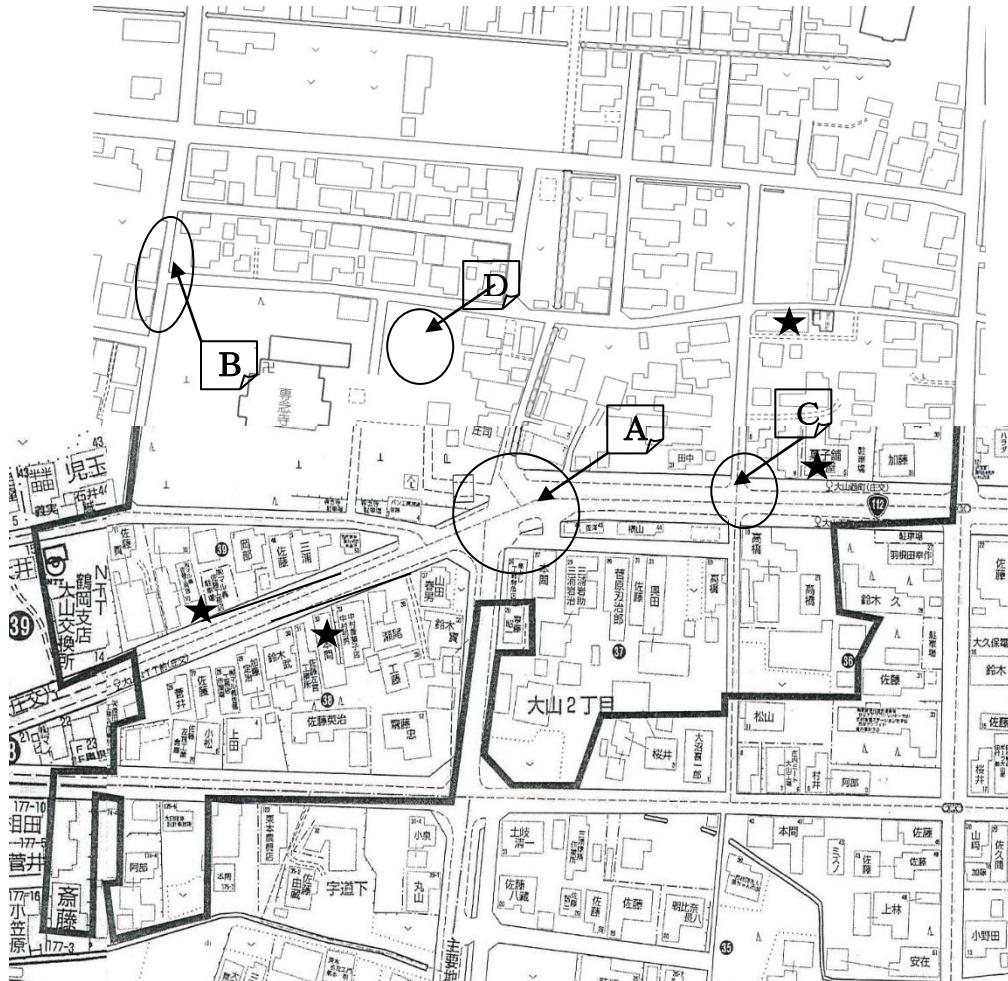
# 西町

記号	危険なポイント	状況と対策
A	五差路	交通量が多く信号のない五差路
B		道が <b>狭く</b> 、車が交互通行できないが、意外に車が通る。
C	横断歩道なし	横断歩道・信号無く歩行者多い
D	鐘つき堂老朽化	老朽化し危険、改修予定。近くで遊ばない

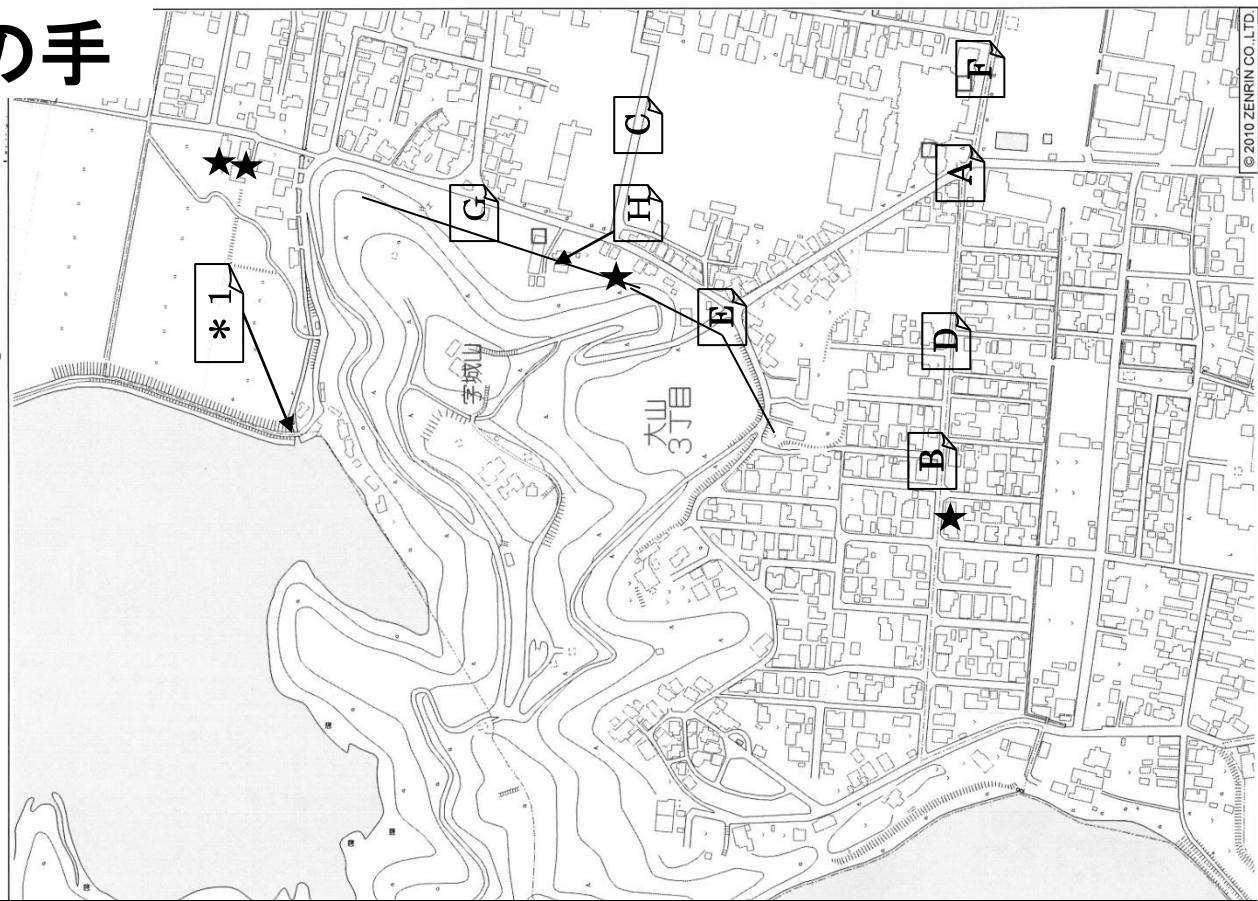
# 山の手

記号	危険なポイント	状況と対策
A	変則型の交差点（保育園・児童館・グラウンドの所）	見通しが悪い。充分安全確認してから横断する。
B	住宅街（保育園からくる道を入って1つめ）	小道が多く、飛び出しが多い。止まって左右確認が必要。
C	旧中グラウンド通り（山の手から殿町へ抜ける道）	人通りが少ない。一人で歩かないようにしたい。
D	住宅街（保育園からくる道を入って3つ目）	小さな交差点が多く、交通量がわりとあり危険。止まって左右確認が必要。
E	鳥居周辺	人通りが少ない。一人で歩かないようにしたい。
F	くもんの通り	道路が狭く、交通量も多い。特老側に植え込みが多く、見通しがあまりよくない。広がらずに気をつけて歩く。
*		
* 1	下池堤防	排水口周辺の斜面、池の防護柵もなく危険。
G	大山公園駐車場近くの交差点（松の木の所）	ほとりあから公園へ向かってくる車など、一時停止せずにくる車あり危険。
H	城山公民館周辺から大山公園駐車場先	人通りが少なく街灯が少なく、一人で通ることは危険。（暗くなつてから）

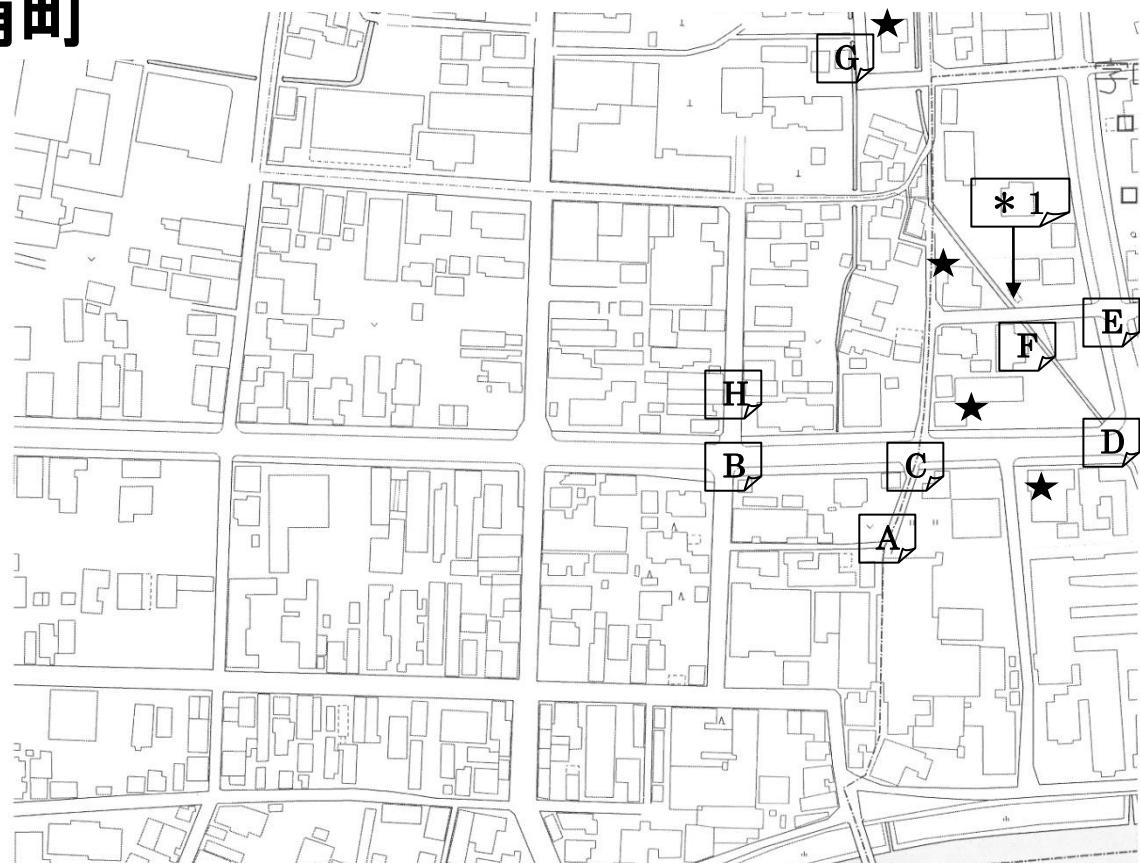
# 浦町

記号	危険なポイント	状況と対策
A	深い堰	ふたがなっていない。
B	信号のない交差点	横断歩道を確実に歩行する。
C	車の出入りが多い	安全確認を確実におこなう。
D	死亡事故発生箇所	大型車等の巻き込みに注意。
E	死亡事故発生箇所	通り抜け車両が多い。
F	ふたのない用水路	ふたがなく、水量が多い時がある。
G	深い堰	ふたがない箇所がある。
H	通り抜け車両が多い	先の信号を通らないように急に曲がってくる車が多い。
* 1	ふたのない用水路	幅・水深があるのに、ふたもなく危険。交差部分は落下防止のロープがたるんでいる。

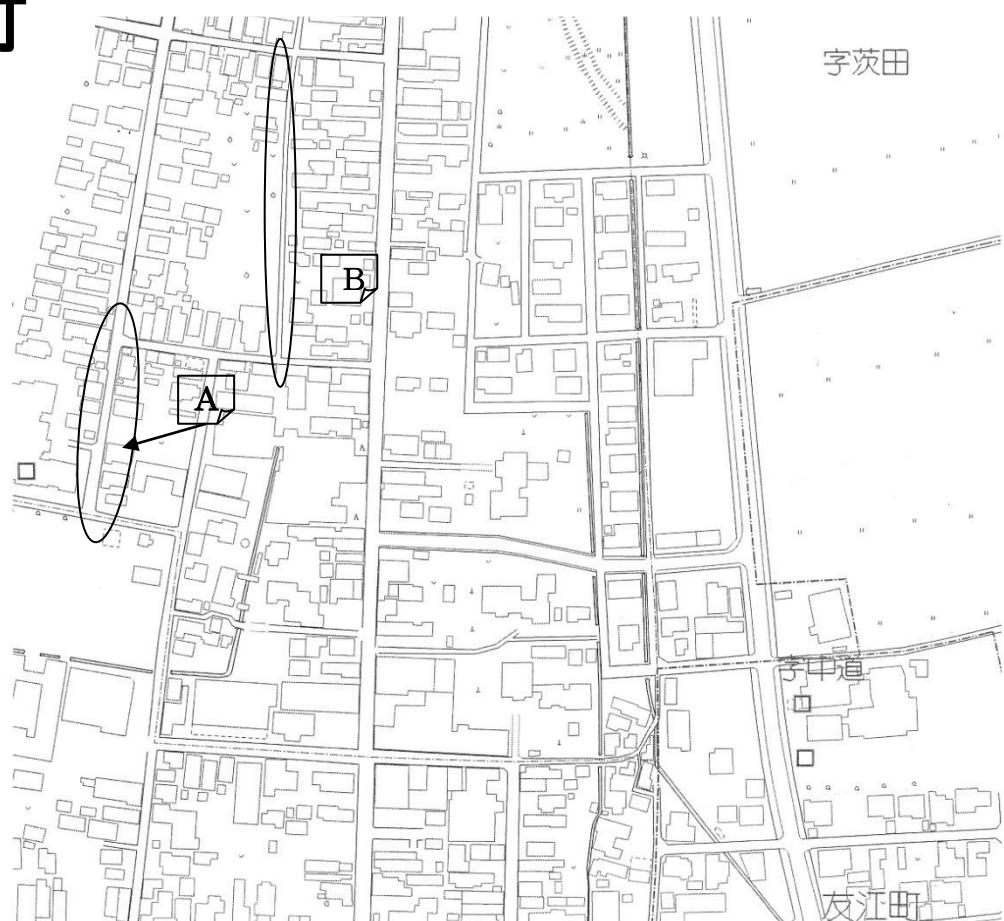
## 殿町

A		道幅が狭い。朝、交通量が多い。夕暮れ、人通りが少ない。
B		雨が降ると側溝に水がたまり、増水した水で道にも水がたまる。

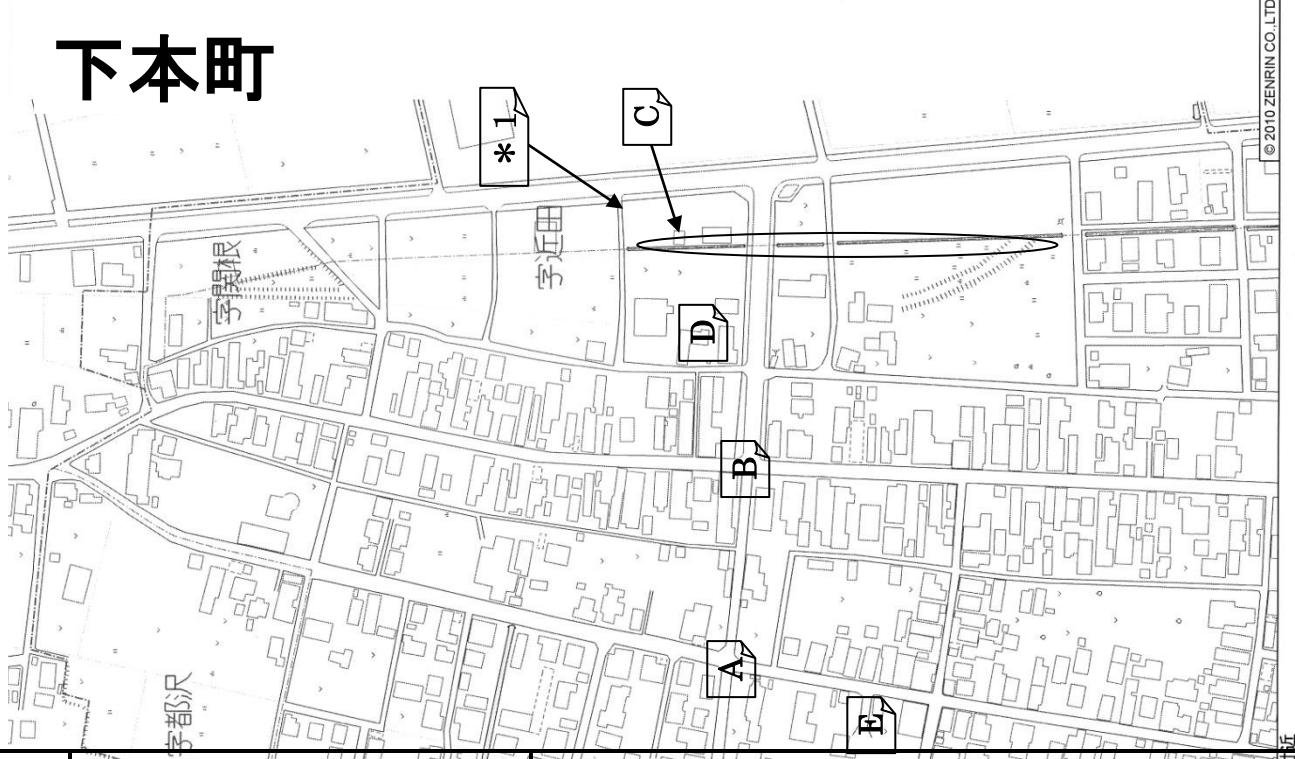
# 下本町

記号	危険なポイント	状況と対策
A	富士酒造さん前	交通量が多い。また歩道に電柱があり側溝にふたがないため車道を歩かなくてはいけない。
B	富士酒造さん倉庫前	水の流れが強いが、ふたがない。
C	商工会裏用水路	道幅が狭く、側溝にふたがない。
D	道林寺正門前路地	交通量が多く、大型トラックやバスが通る。
E	駅前通り(旧大山街道)	川にフタがされていないため危険。
F	馬頭観音様前(陣矢川)

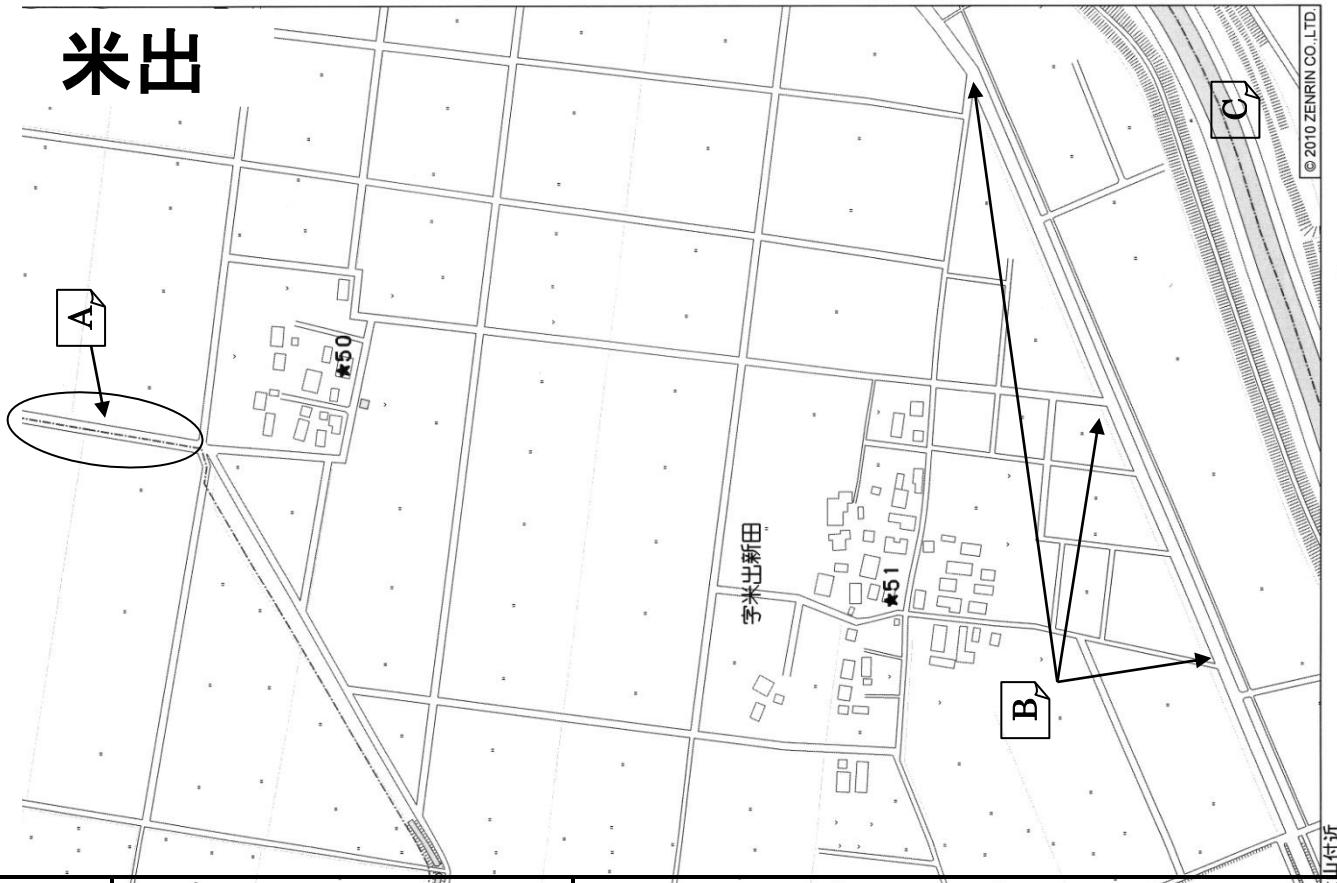
# 米出

記号	危険なポイント	状況と対策
A	交差点 1	朝の登校時間帯が通勤時間と重なる。
B	交差点 2	路線バスも通り、一般車も多い、見通し悪い。
C	用水路	田植えの時期から水量が増える。
D	遊具	遊具が古い。
E	畠脇の物置小屋	天気がいい時、花見シーズン不審者に注意。
*		
* 1	ファミリーマートわき 用水路	水路が深く危険。

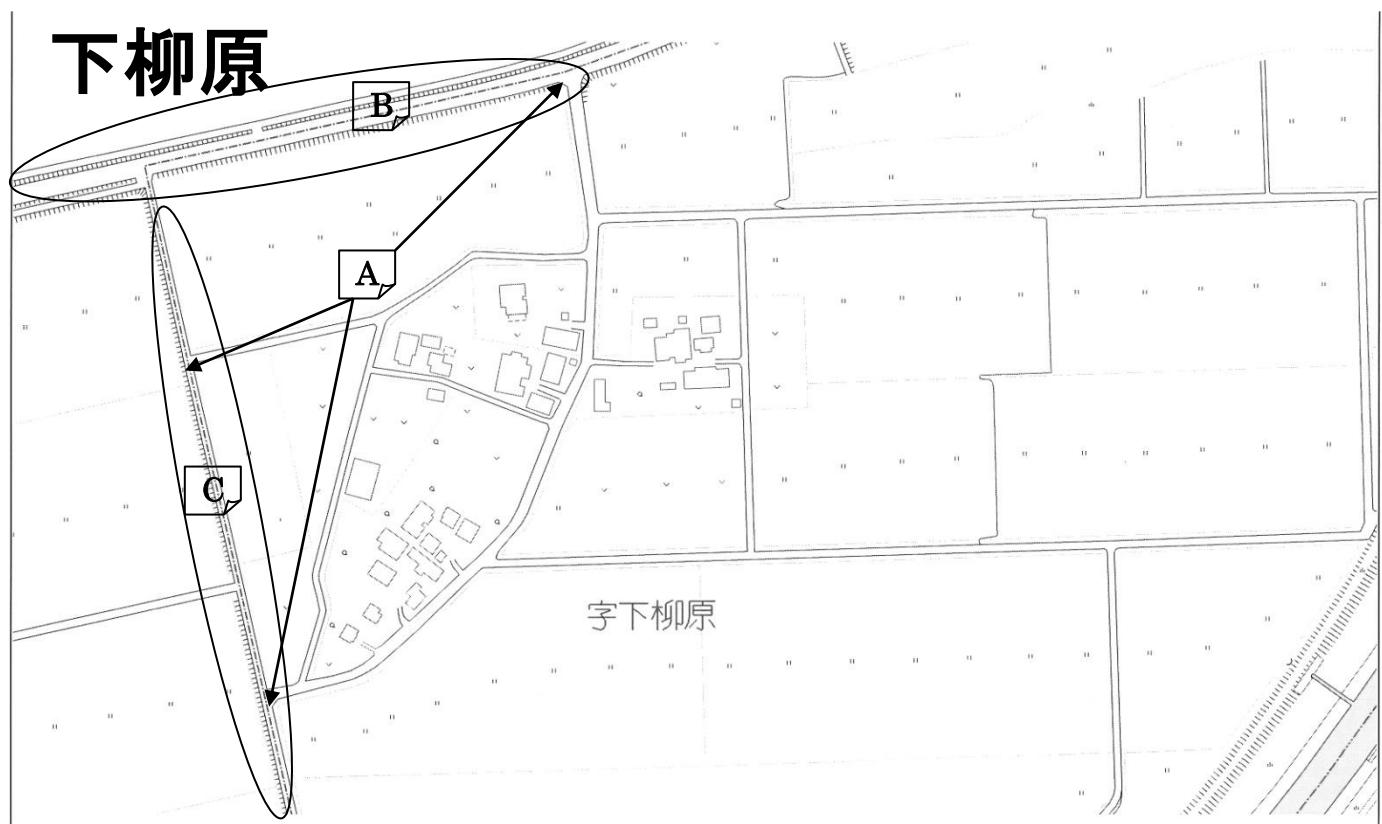
# 下柳原

A	下柳原地区出入り口	止まって左右確認。
B	備中街道	50kmよりスピードを出す車が多い。
C	抜け道	道幅がせまく、スピードを出す車が多い。

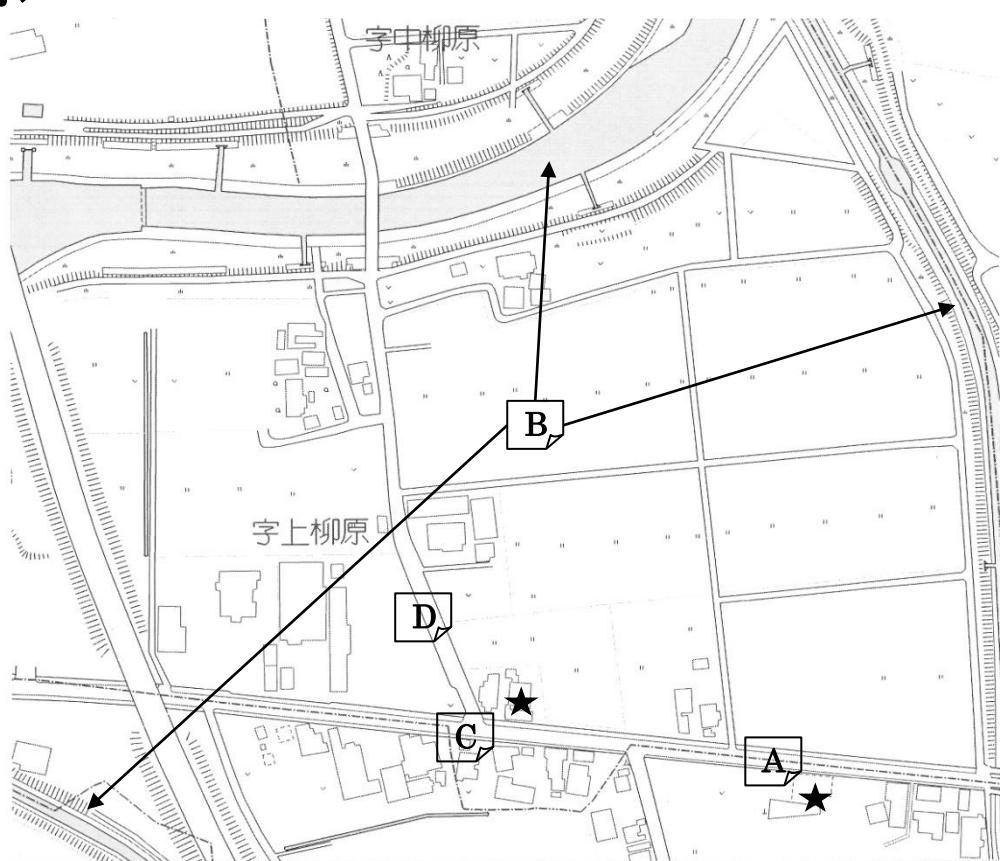
## 中柳原

A	国道 112 号線	交通量が多い。スピードを出す車が多い。
B	川に囲まれている	子どもだけで川に近づかないこと。
C	国道交差点	必ず横断歩道を使い、左右確認。
D	抜け道	交通量が多い。スピードを出す車が多い。
E	JR 線路	線路で遊ばない。

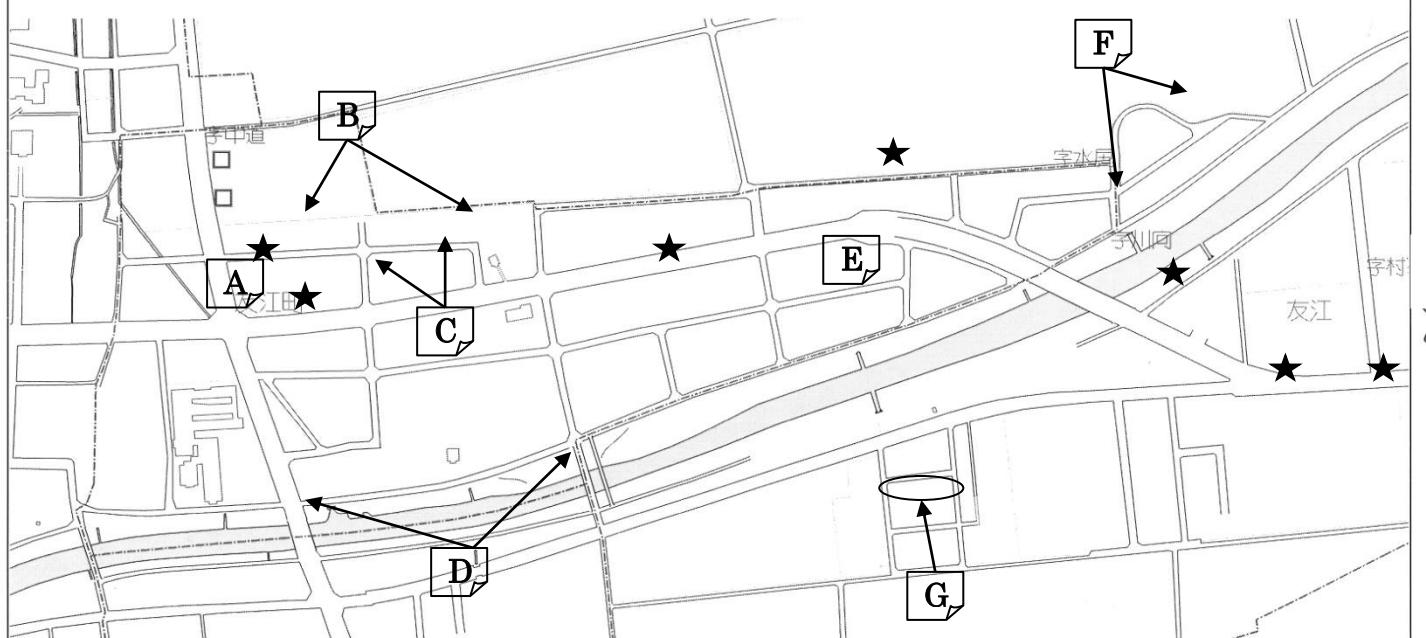
## 友江

A	いろは食堂交差点	交通量が多く、大型車の通行も多いため危険。
B	主婦の店の裏道	道路幅が狭い割に、回り道として交通量が多い。
C	主婦の店の正面出入り口	商店への出入りの車が多く危険。
D	平成橋・大山橋	大山橋は幅が狭くて危険。冬場や雨風が強い日には転落の恐れあり。
E	大山東公園	公園周辺が石垣で囲まれ、見通しが悪く死角が多い。
F	9－2班周辺	電灯が少なく薄暗く、人通りが少ない。
G	2－1班周辺	電灯が少なく薄暗く、人通りが少ない。

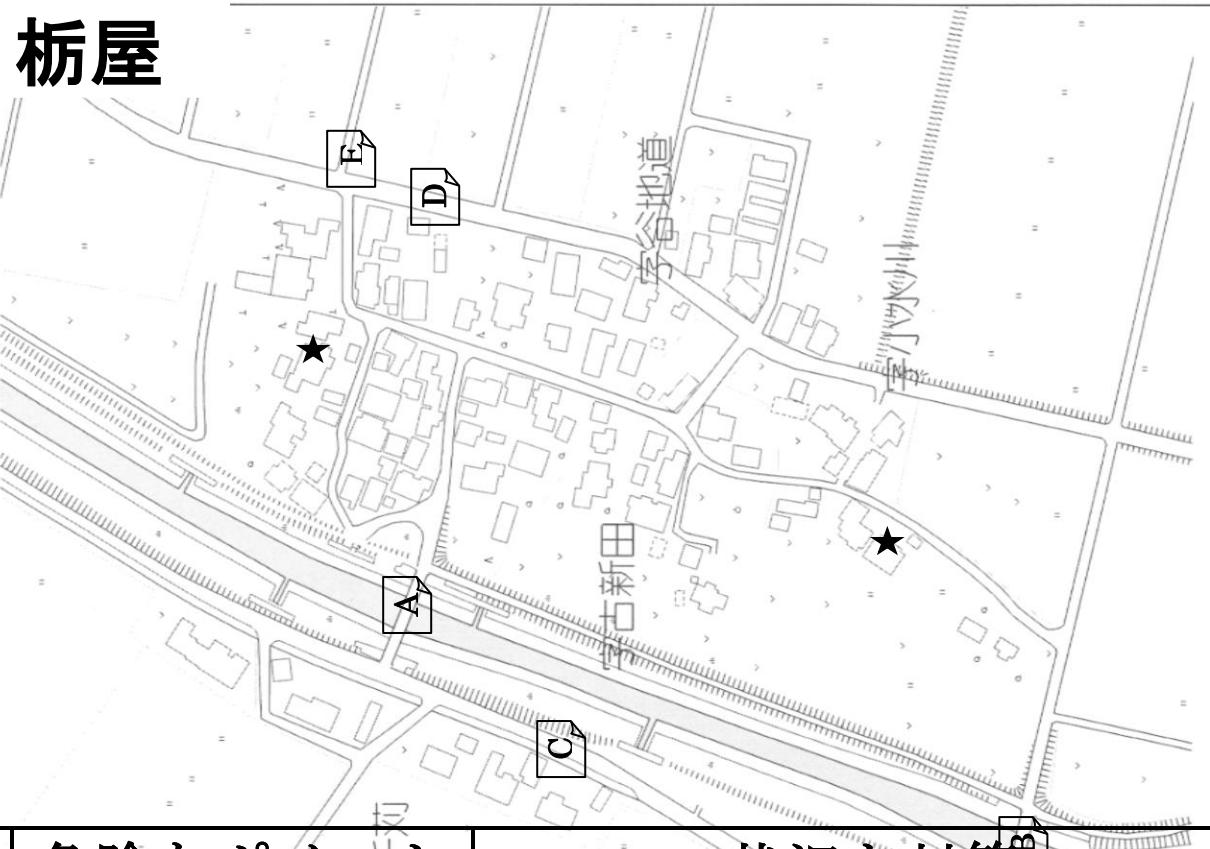
朽屋

A	栃屋橋	階段があり川に下りられるようになっている。
B	弁天橋	橋に 3 cm 位の隙間があってつまずきやすい。
C	主要地方道酒田鶴岡線	大型車両の通行が多く、スピードも出ている。
D	市道	通退勤時、スピードを出す車が多い。
E	T字路	見通しが悪く、飛び出し注意。

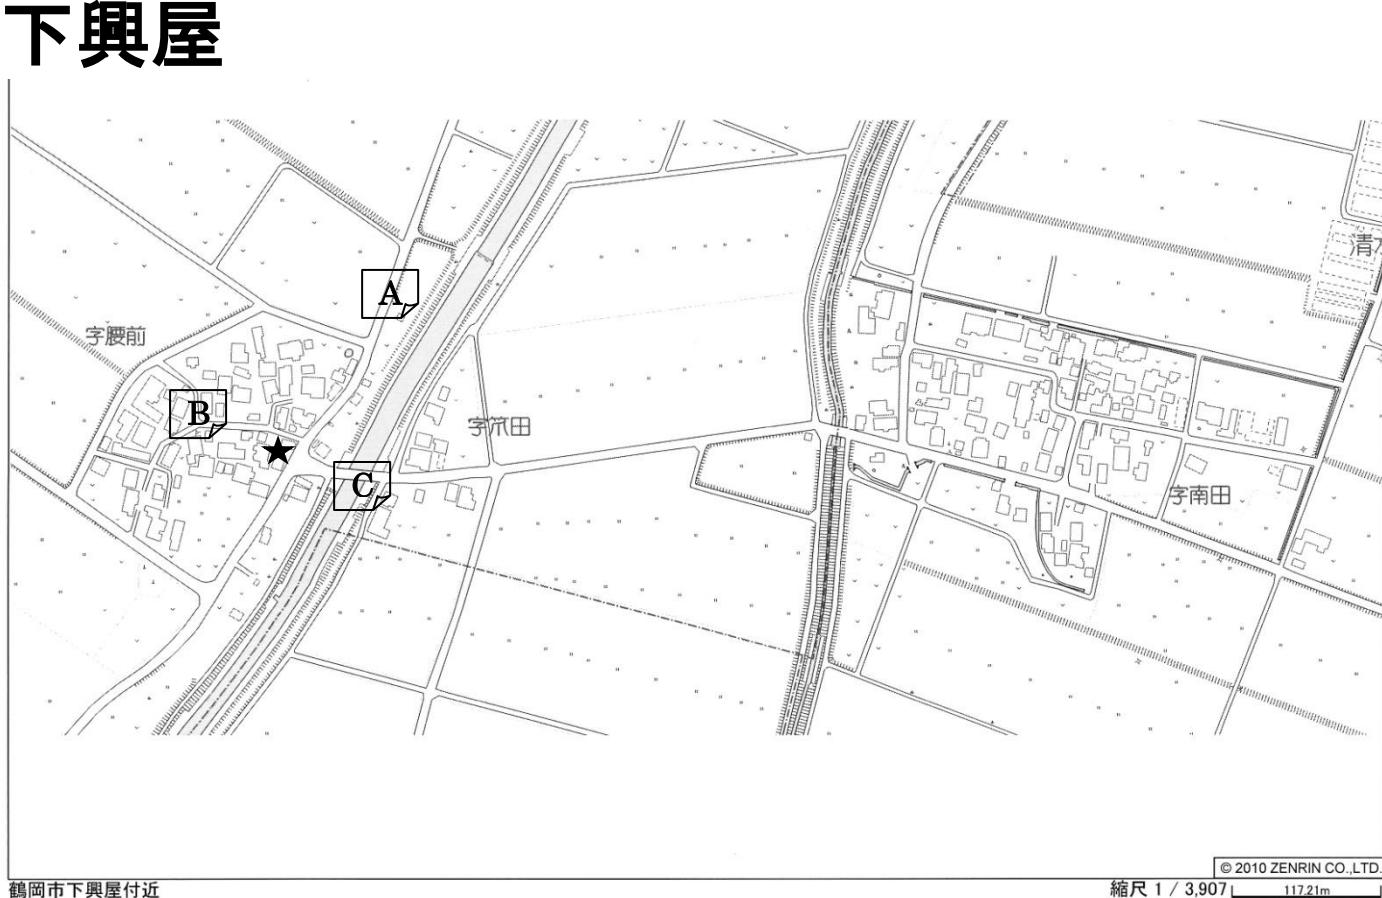
## 下興屋

A	主要地方道酒田鶴岡線	長距離トラックなど交通量が多く、スピードを出す車が多く横断するのが大変。大山方面はゆるいカーブになっているため、見通しが悪い。
B	町内 T 字路	見通しが悪く、道が狭いので必ず一時停止する。
C	八沢川・下興屋橋	川への斜面が急で滑りやすい。災害時の水利になっていて、川ぎりぎりまでいける階段になっているので、近づかないように注意する。
記号	危険なポイント	状況と対策

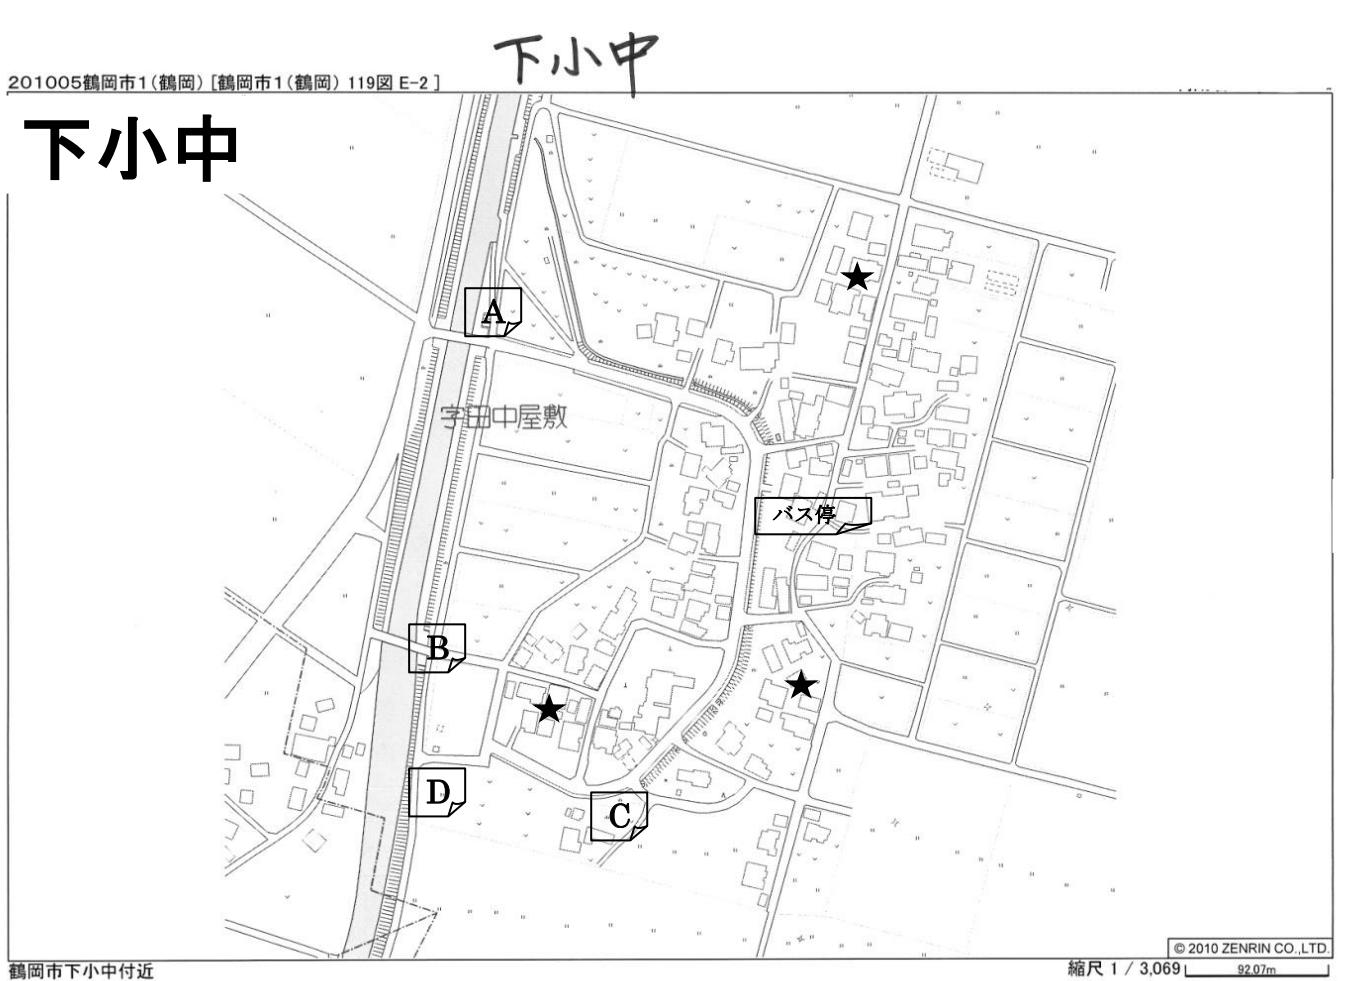
A	大山川(下小中橋)	川遊びが危険。
B	大山川(新山橋)	川遊びが危険。
C	下小中堰(バス停まで)	用水路のふたがないので危険。
D	用水路	水量が多く、ふたがないので危険。

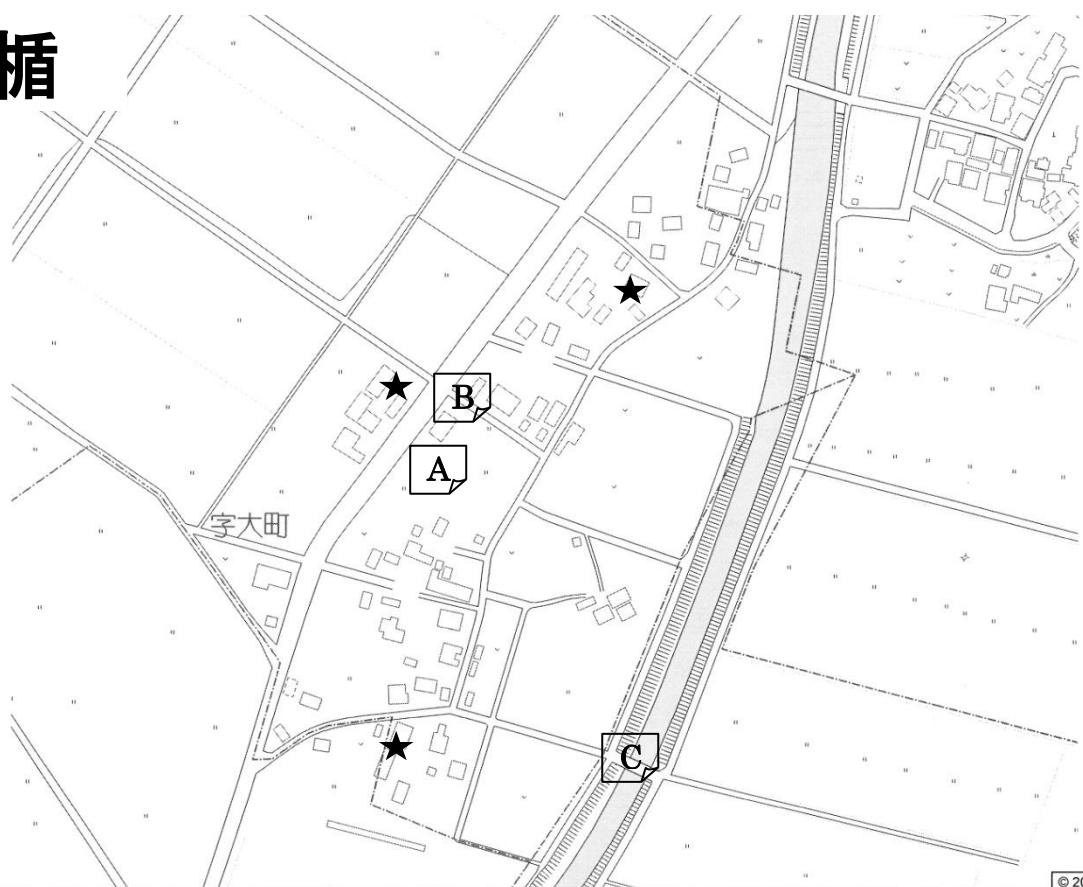
## 中橋

A	公民館裏の用水路	ガードパイプがないため、落下の危険がある。農繁期は、特に水量が多いので近くで遊ばない。
B	バス停	大型の車が多いので気をつける。
C	橋	落下の危険。
D	川沿い（大山川）	天候によって急な増水が予想される。また、落下のきけんもあるので、近づかないように注意する。

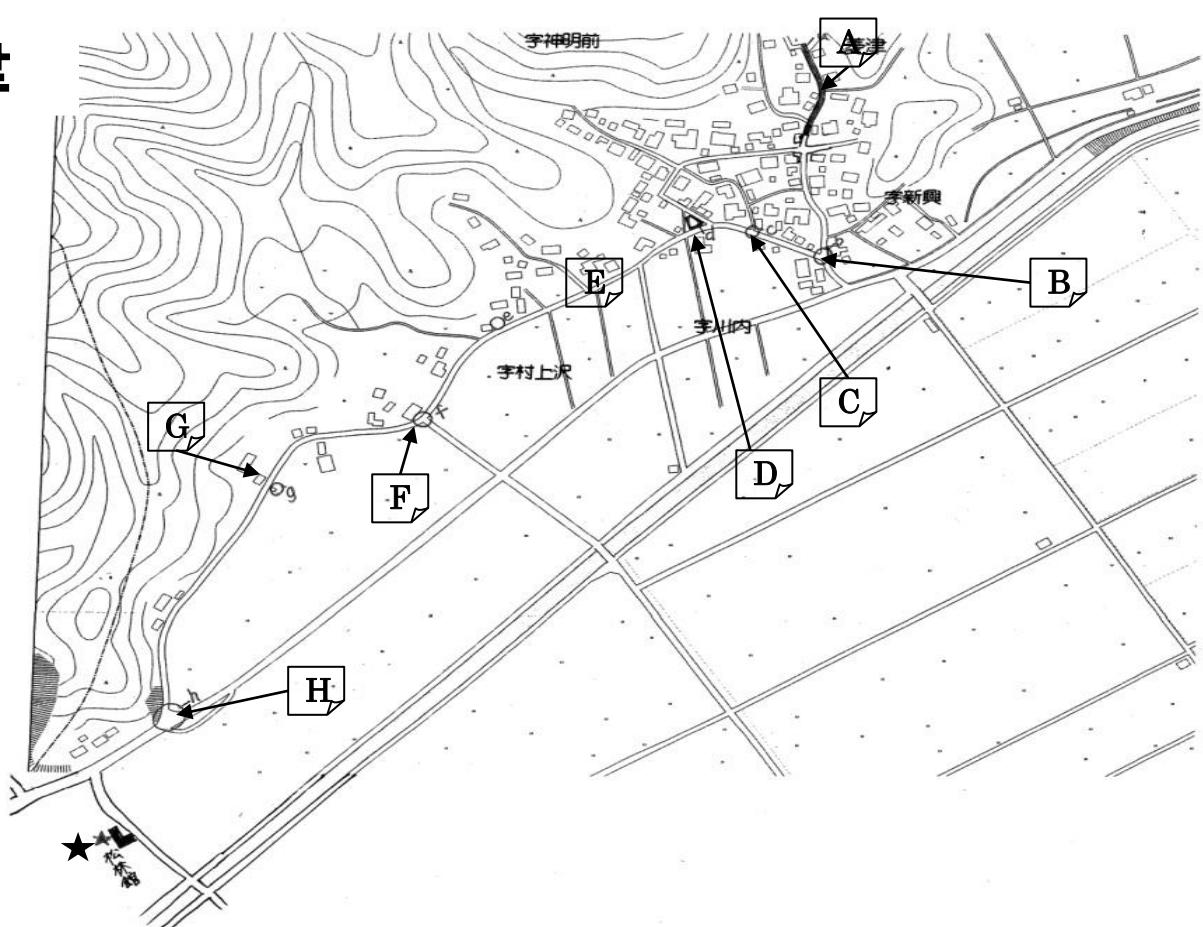
## 菱津

A	急な坂	自転車などで一気に下ると危険。
B	交差点	一時停止を必ずおこなう。
C	交差点	一時停止を必ずおこなう。
D	防火用水	近くで遊ばない。
E	交差点	見通しが悪い。
F	道路	見通しが悪い。
G	防火用水	近くで遊ばない。
H	交差点	見通しが悪い。
