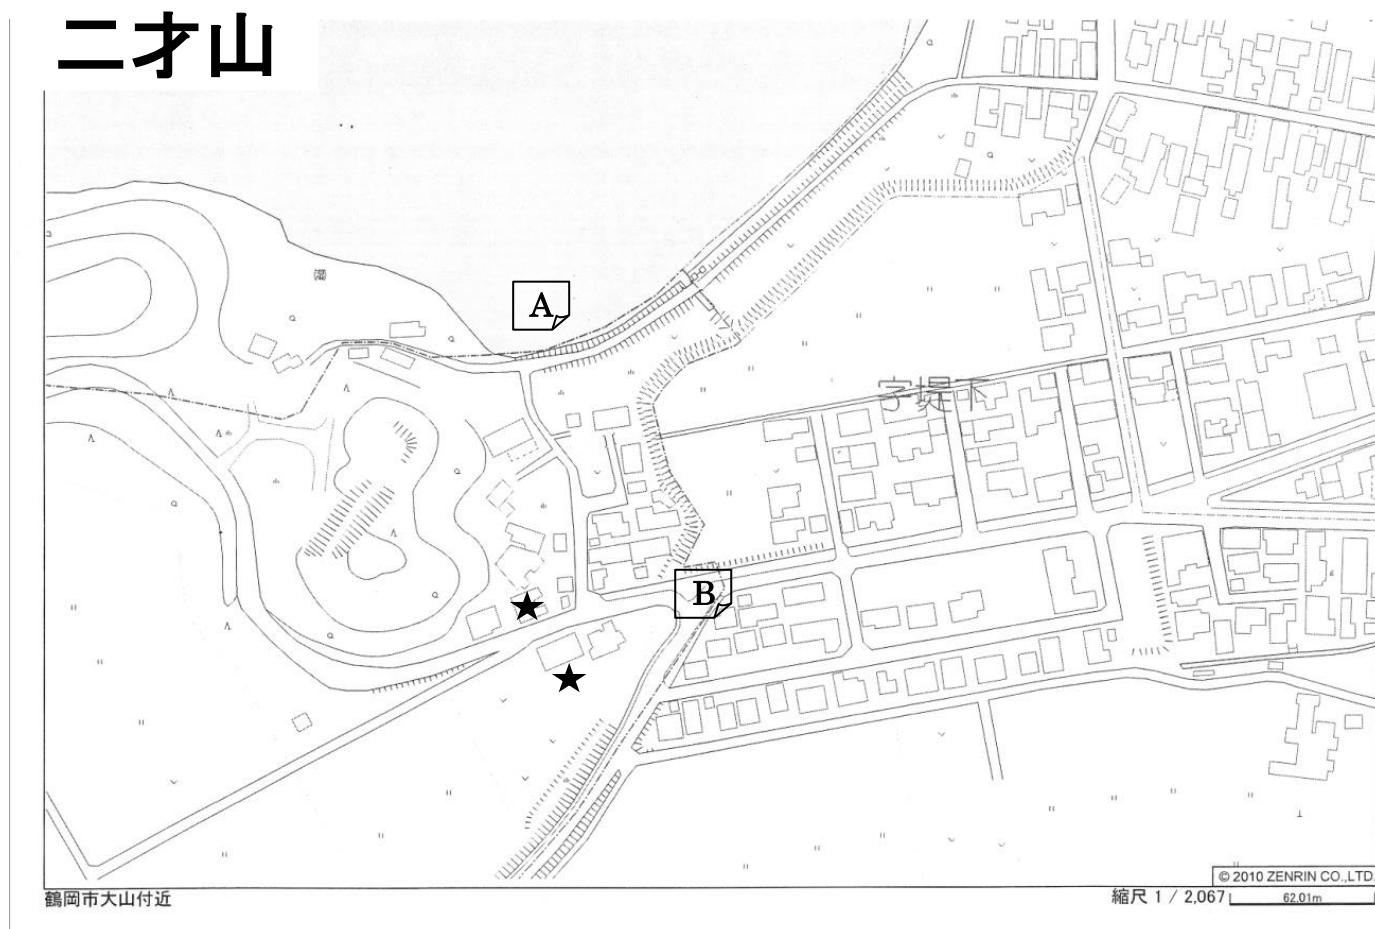
A	上池	土手の近くに行き誤って池に転落の危険あり。
B	国道 112 号線のカーブ	交通量の増加。

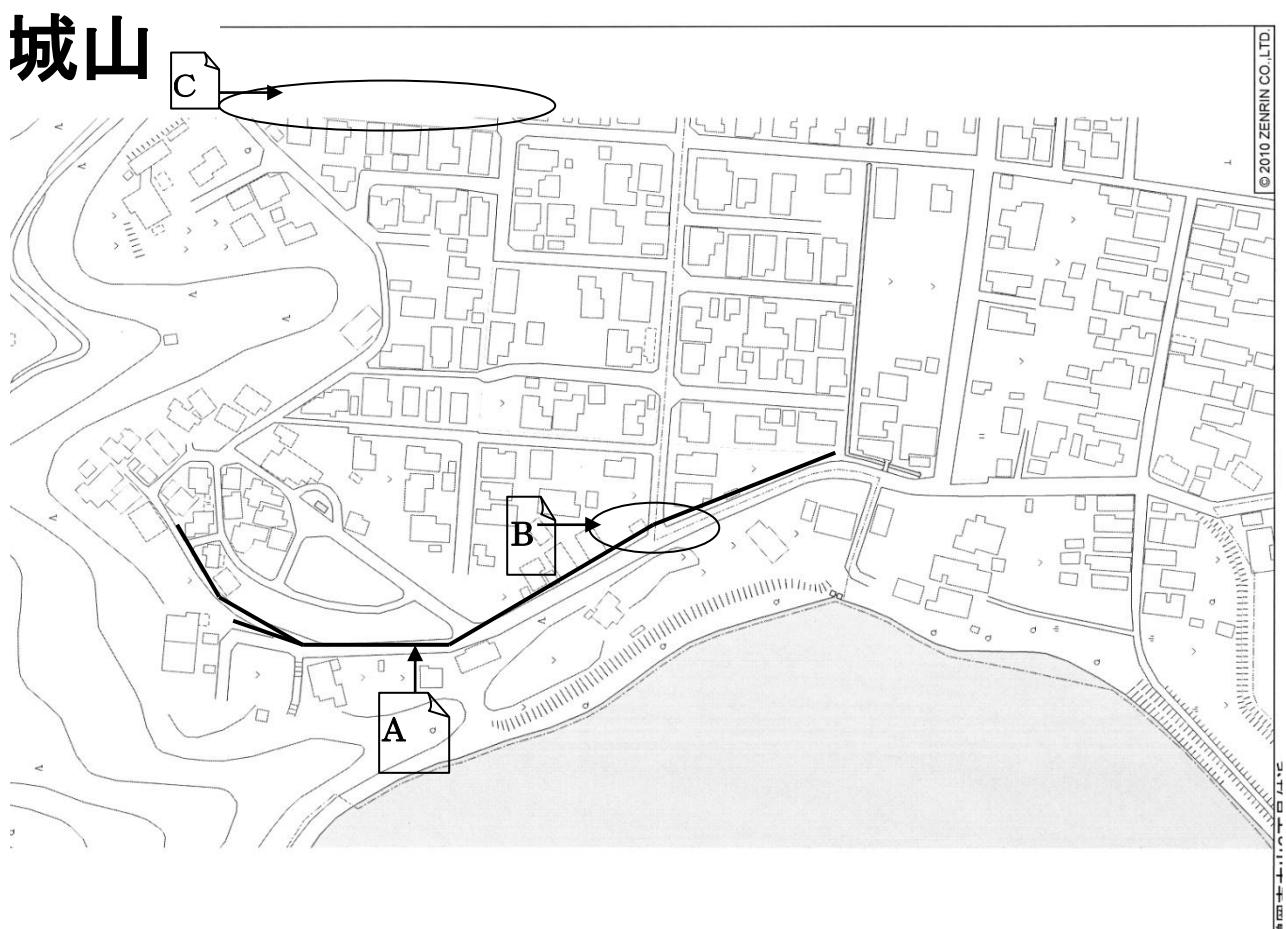
A	急な坂道	自転車で遊んでいる時、急なスピードが出て、車が通ったりしたらぶつかりそうで危ない。 急な坂道はスピードをゆるめて走る。 車が通ったら、自転車から下りて車が通過するのを待つ。
B	曲がり角の先が坂道	曲がり角を曲がるとすぐに坂道になるので、気づかぬうちにスピードが出てしまう。左右の道路から車が来るかもしれないと予測し、スピードをゆるめて走る。
C	城山・粕塚境の側溝	落下すると危険なため、飛び越えない
記号	危険なポイント	状況と対策

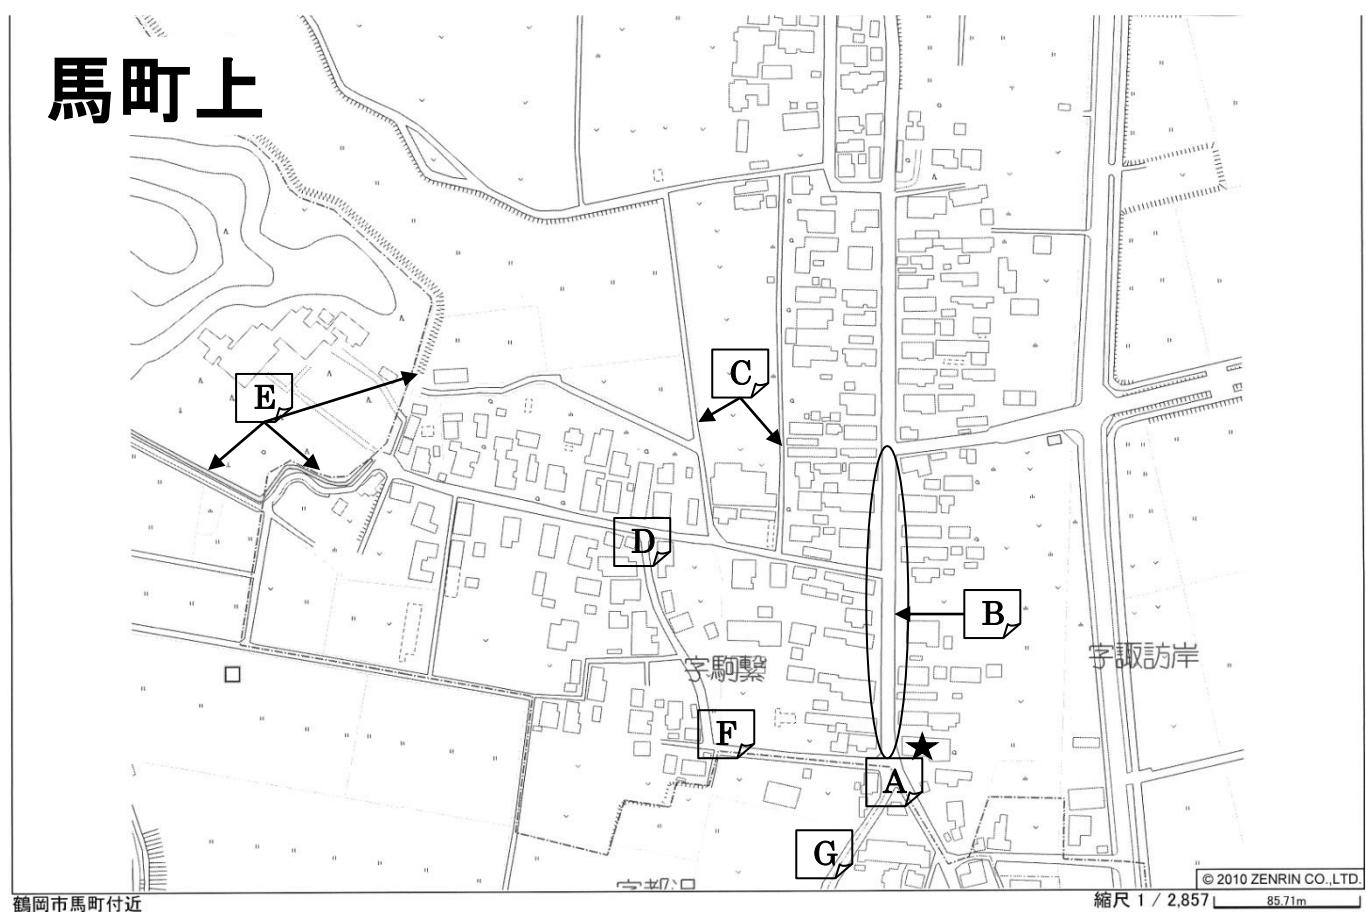
A	田中自動車周辺	交通量が多く、見通しも悪いため横断時は危険。
B	通学路	歩道がなく道幅が狭いため危険であり、下校時左側通行をしている。
C	農道	農作業の車の出入りが多いため、注意が必要。
D	T字路	道幅が狭く見通し悪いため注意が必要。
E	正法寺周辺	川があるため危険。
F	田中自動車廃車置き場	プレハブ小屋があり見通し悪く注意が必要。
G	田中自動車廃車置き場	人通りが少ない死角が多いので、注意が必要。

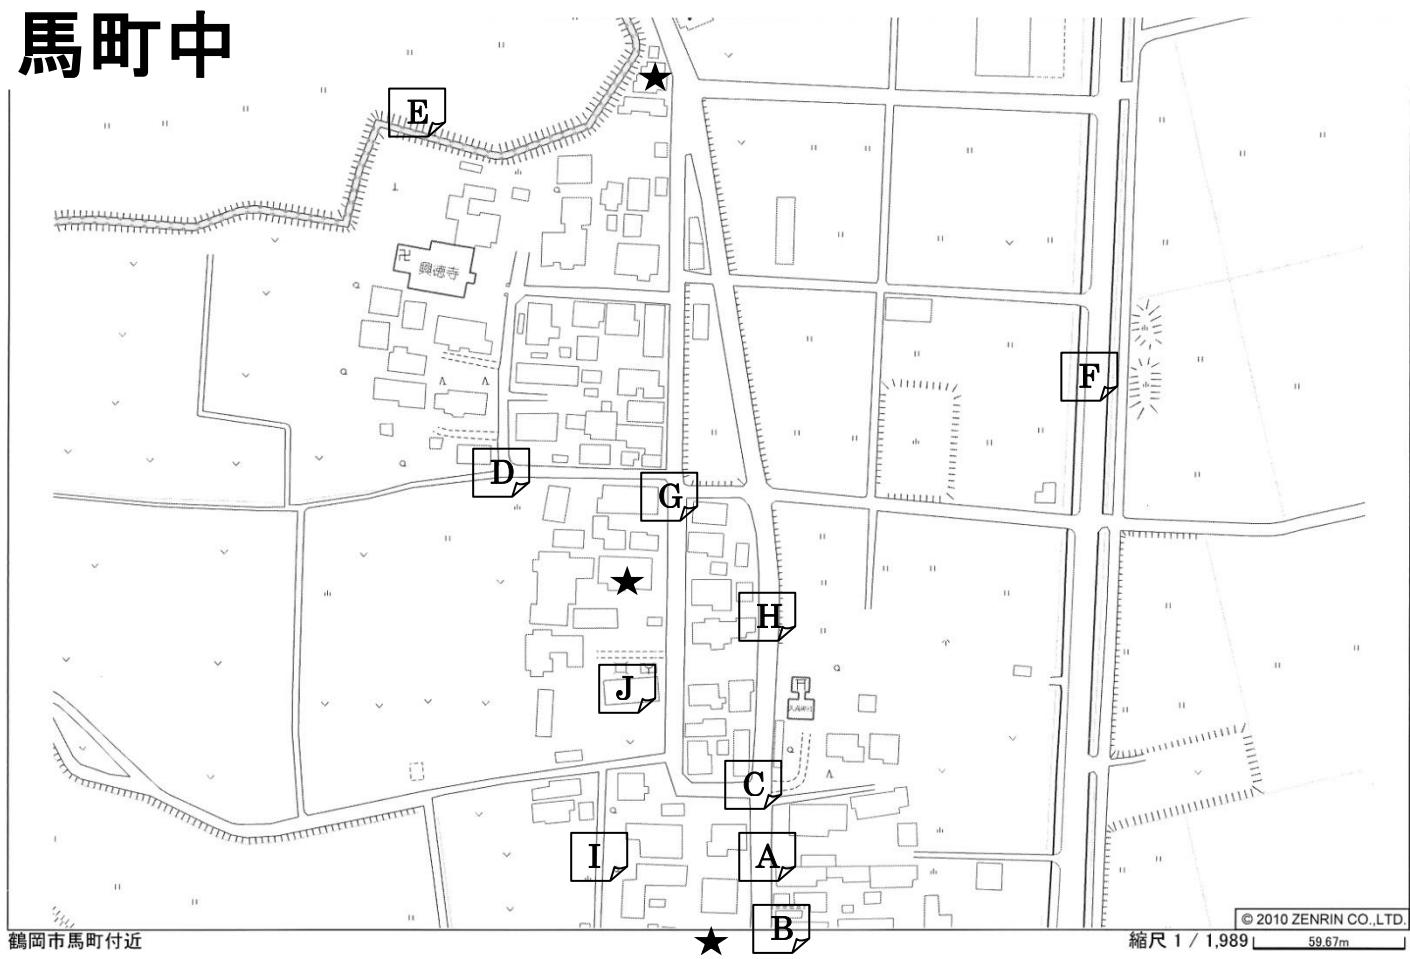
## 馬町中

A	狭い路側帯	路側帯が狭く、電柱の箇所で車道に出なければならない。
B	見通し悪い T 字路	横断歩道、カーブミラーはあるが見通し悪い。
C	横断歩道がない	右側通行で横断箇所となっている。
D	人通りがない道路	人通りが少なく、死角が多い。
E	用水路	雨天後は水かさも増し危険。
F	県道 38 号	沿石のある歩道だが、大型トラックなどが往来するので危険。
G	町内の道	農家の車が往来する。自転車がスピードを出して走行すると危険。
H	町内の道	交通量が多く、横断・通行には注意が必要。
I	馬町中から上に抜ける農道	人通りがなく、薄暗い。
J 記号	消防車エスをかける塔 危険な赤矢印	登って遊ぶと危険 状況と対策

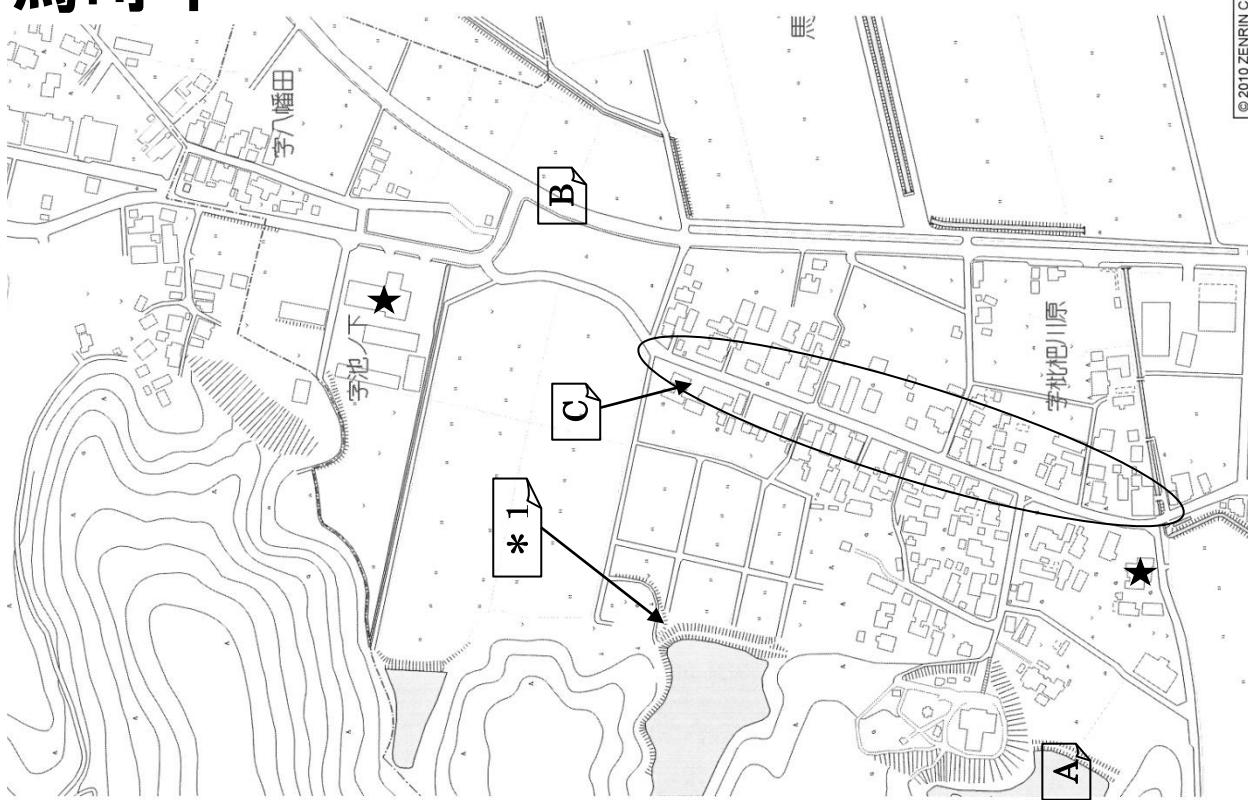
## 馬町下

A	楣尾神社境内	池での釣りが危険。
B	県道酒田鶴岡線	バイパスの横断注意。
C	通学路	通学距離が長く、その間歩道がない。
* 1	中ノ池	堤防工事にともない柵が撤去された部分がある。池侵入防止のための柵が必要。遊び禁止の看板があるとよい。
	通学路	歩道部分の色が消えかかっている
