# 令和元年度 第1回 鶴岡公園環境整備懇談会

# 鶴岡公園桜等樹木更新計画

～桜調査結果・更新方針～

# 鶴岡公園内堀水質浄化事業概要

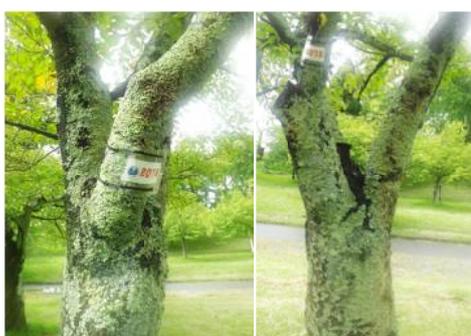
今回の調査において膏薬病に罹患している個体が 208 本（39.8%）あり、コフキタケやベッコウタケと思われる木材腐朽菌のキノコが発生している個体が 60 本（11.5%）確認されました。

写真1 膏薬病 (B-074、B-078)

膏薬病及びキノコ（木材腐朽菌）の入念な観察・診断を行い、発症原因の究明と対処を行います。

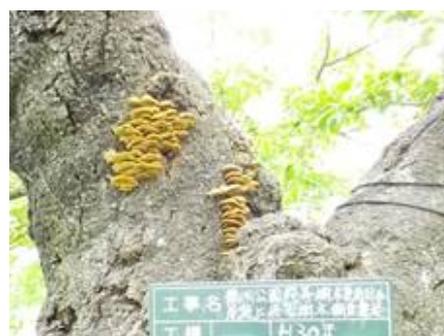
写真2 木材腐朽菌 (F-034)

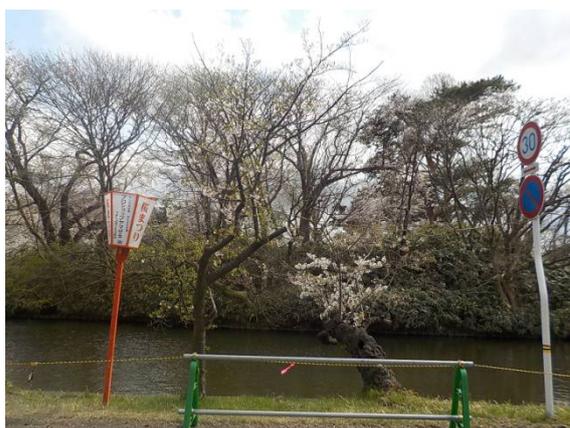
堀端については、代替えとして植栽した若木が成長してきていますが、過密植栽による被圧の影響により老木・若木双方が有効な日照を得られず樹勢が衰退する恐れがあるため、老木を伐採することにより若木の成長を促します。

写真3 堀端植栽状況（鶴岡南高校前）

総合判定評価がB2（著しい被害がある）及びC（不健全）の桜を対象に伐採し、適正な樹木間隔（8m程度）を保ったうえで補植を行います。

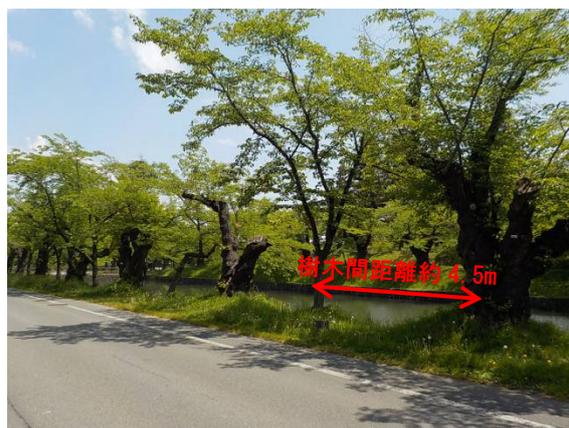
写真4 堀端植栽状況（致道博物館側）

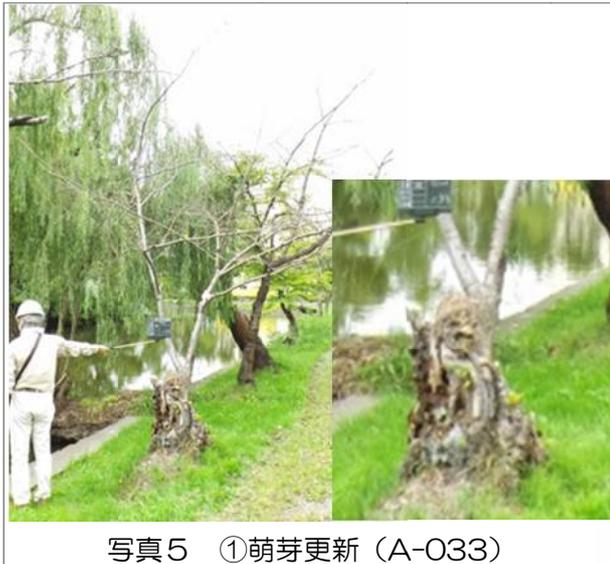
写真5 ①萌芽更新 (A-033)

伐採した切株や老朽化した桜にヒコバエ（萌芽枝）を育成し世代交代を行っていきます。

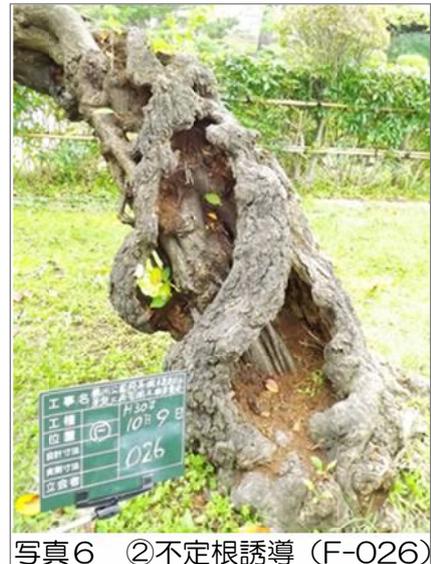
写真6 ②不定根誘導 (F-026)

幹などの本来の位置でないところから出る根（不定根）を幹化させることで主幹の補助機能と若返りを図ります。

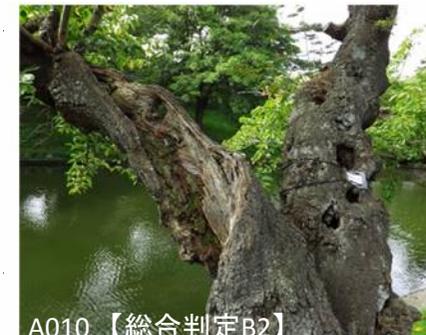
A010 【総合判定B2】

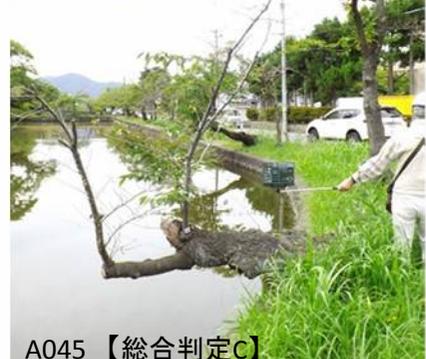
A045 【総合判定C】

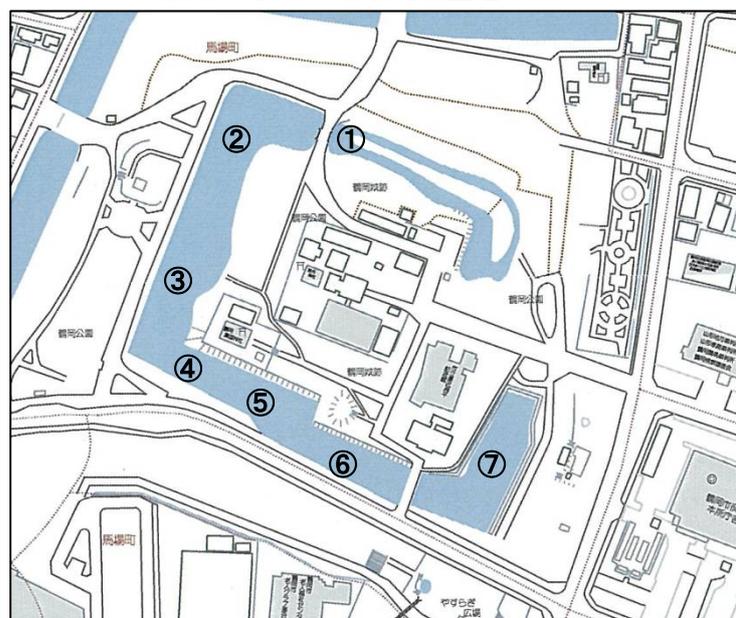
図2 水深・堆積物調査箇所図

番号	場所	水深(cm)	堆積物 (cm)	備考
①	内堀	菖蒲園	34	76
②		西側 (北)	64	79
③		西側 (南)	59	76
④		南側 (西)	50	101
⑤		南側 (中)	62	85
⑥		南側 (東)	59	77
⑦		東側	73	22

堀底には長年蓄積されたサクラの葉や鳥の糞などを起因とする堆積物が大量に計測されたことから堆積物からチッソやリンなどが溶出して堀内が富栄養化し、アオコや藻の発生要因となっているものと考えられます。
