# 穀物乾燥機からの火災に注意！！

お使いの穀物乾燥機が火災になる可能性があります。  
**清掃・整備・点検** をしましょう！！

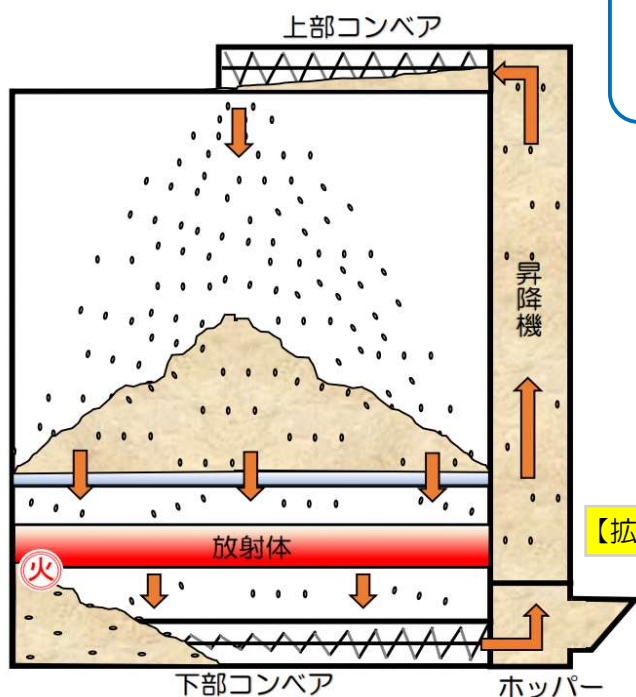
【穀物乾燥機本体図】

鶴岡市消防本部管内で、穀物乾燥機から出火する事例が発生し、原因調査をした結果、下部コンベアに設置してある、らせん状の羽が摩耗（経年劣化）していたことで、乾燥中の穀物が送り出せず堆積し、放射体（高温部）に接触することで火災が発生します。

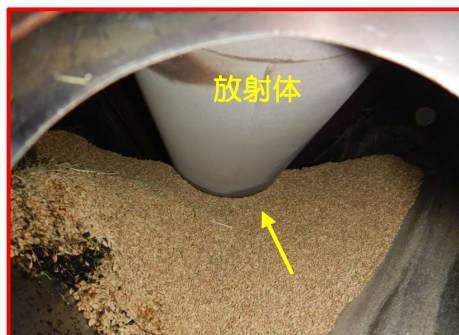
写真1 放射体との接触状況

本来は放射体に粉は接触しない。

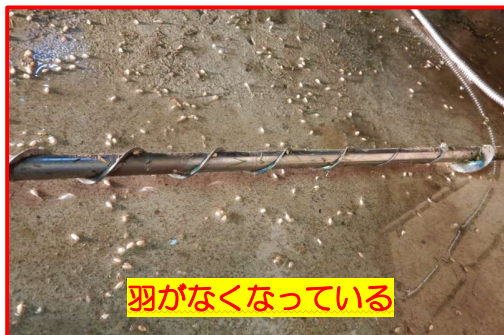
写真2 羽の摩耗状況

羽がないため粉を送れない。

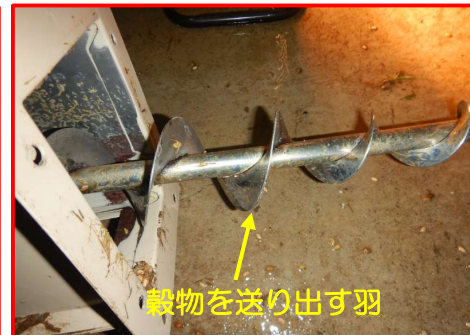
写真3 羽の摩耗状況

羽があり粉が送れる状態。
