# いまいずみ通信

Vol.2

庄内総合支庁  
建設部道路計画課  
Tel:0235-66-5613

## 対応報告

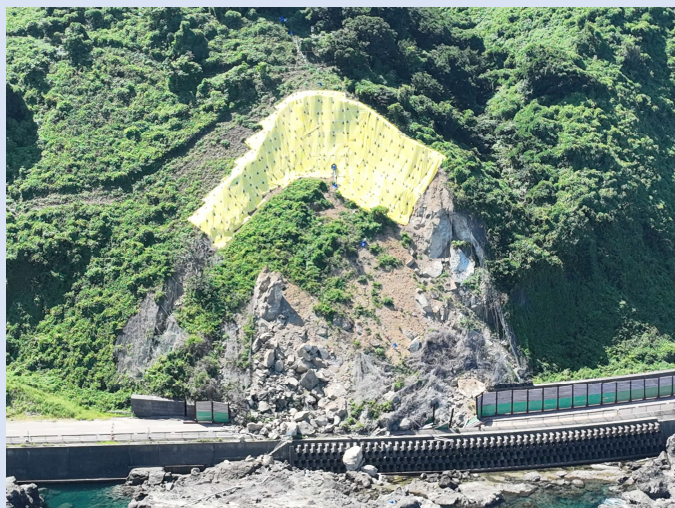
・R8.7月 崩落箇所に養生シートを設置しました。

大雨などによる新たな斜面崩落の防止を目的としています。

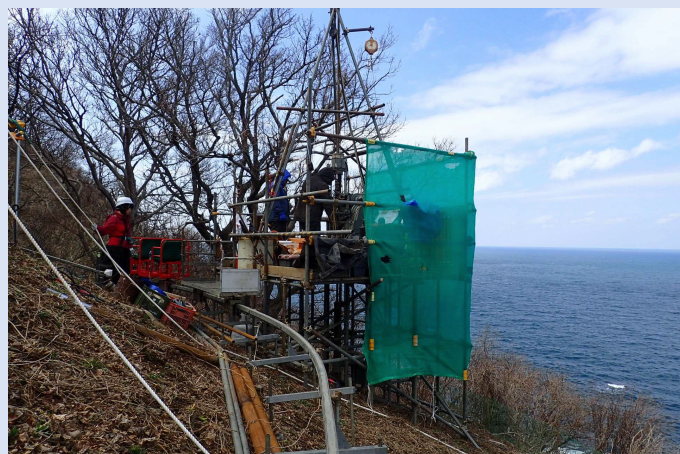
・R8.7月 ボーリング調査が完了しました。

岩盤・土質の種類を調査結果から判定し、地すべり線の特定制や対策検討などに活用します。

R8.8月現在、ボーリング調査の結果などを基に、地すべり範囲や規模を想定する解析作業を行っており、あわせて地すべりの長期観測を継続しています。なお、梅雨期における降雨では、特に変状はありませんでした。
