昨年4月より本工事に着手しました「『支える、育てる、高める』未来につなぐ芸術文化の拠点」となる新文化会館改築工事は、ご近隣の皆様のご協力のもと、順調に工事を進めております。皆様に工事の状況・内容をご理解いただけるよう、『工事かわら版 第3号』を発行し報告させていただきます。ご近隣の皆様には、なにかとご不便をおかけしますが、ご協力を賜りますようお願い申し上げます。

竹中工務店・菅原建設・鈴木工務店特定建設工事共同企業体 作業所事務所

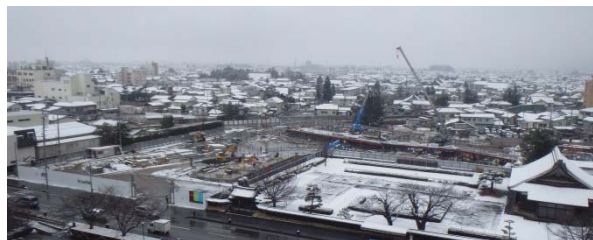
3. 場内全景

12月下旬場内全景写真一部を残し、地下躯体工事が完了し、2016年1月より着手する地上躯体工事の準備を実施している状況。

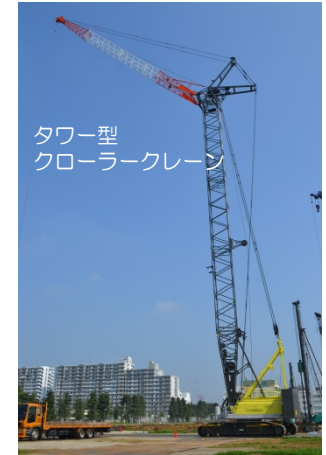
写真：クローラークレーンのイメージ写真

地上躯体工事の資材（鉄筋・型枠・鉄骨・足場他）を揚重するために、タワー型120 t クローラークレーンを設置します。当プロジェクトで採用するクローラークレーンの性能は、最大高さ70 m、最大揚重20 t・12m（20 tの資材を12m先まで吊り上げる事ができる。）、最大作業半径52.2mです。安全に作業を行うために、毎日の日常点検・月1回の定期点検を確実に実施します。

また、**平均風速10mを超える場合は作業を中止とし、台風等の悪天候が予想される場合には、クローラークレーンのジブ（クレーンの腕の部分）を地面水平に倒して作業を中止します。**

- 施工期間：2016年2月上旬～2016年7月末
- 詳細内容：地上鉄筋・型枠・鉄骨工事に使用する120 t クローラークレーンを設置します。
- 安全対策：安全に工事を進められるよう、日々の点検を確実に実施します。

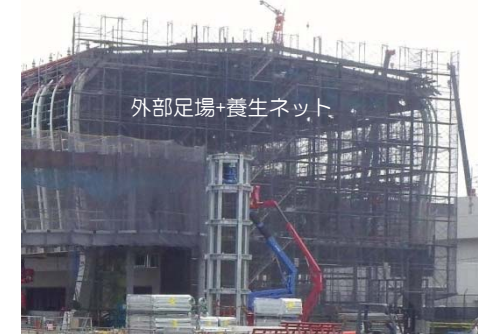
写真：外部足場のイメージ写真

地上30mの躯体工事を安全に行うために、建物外周に仮設の足場（既製の枠組足場）を設置します。

工事で使用する資材等が足場から飛散・落下することがないように、外周には養生ネットを設置します。また、足場の安全性を確保するために、毎日の使用前点検及び月2回の特別点検を実施します。

- 施工期間：2016年1月下旬～2017年3月末
- 詳細内容：地上30mの建物外周に仮設の足場を設置します。地上躯体工事の進捗に合せ、少しずつ足場を上げていきます。
- 安全対策：外周には養生ネットを設置し、飛散防止を図ります。
