# 令和元年度 第1回 鶴岡公園環境整備懇談会

# 鶴岡公園桜等樹木更新計画

～桜調査結果・更新方針～

# 鶴岡公園内堀水質浄化事業概要

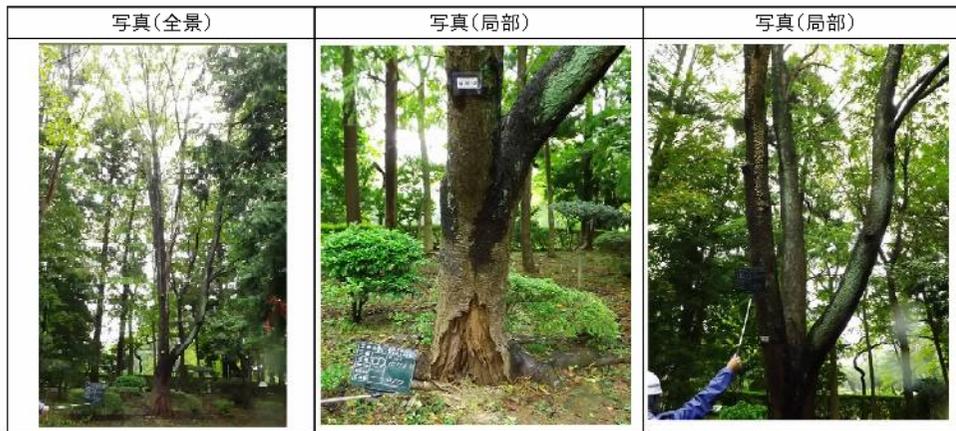
開口空洞	<input checked="" type="checkbox"/> なし <input type="checkbox"/> あり			
	キノコ	<input type="checkbox"/> なし <input checked="" type="checkbox"/> あり	猿の腰掛		
	木槌打診(異常音)	<input checked="" type="checkbox"/> なし <input type="checkbox"/> あり			
	傾斜	<input checked="" type="checkbox"/> なし <input type="checkbox"/> あり			
	揺れ	<input checked="" type="checkbox"/> なし <input type="checkbox"/> あり			
	枯枝	<input checked="" type="checkbox"/> なし <input type="checkbox"/> あり			
	病害虫	<input type="checkbox"/> なし <input checked="" type="checkbox"/> あり	膏薬病		
	その他	<input checked="" type="checkbox"/> なし <input type="checkbox"/> あり			
特記事項	根元の腐朽が進行しているため倒木の可能性あり				
外観診断判定	<input type="checkbox"/> 健全か健全に近い <input type="checkbox"/> 注意すべき被害がある <input checked="" type="checkbox"/> 著しい被害がある <input type="checkbox"/> 不健全

総合判定	<input type="checkbox"/> A:健全か健全に近い <input type="checkbox"/> B1:注意すべき被害がある <input checked="" type="checkbox"/> B2:著しい被害がある <input type="checkbox"/> C:不健全			
判定理由

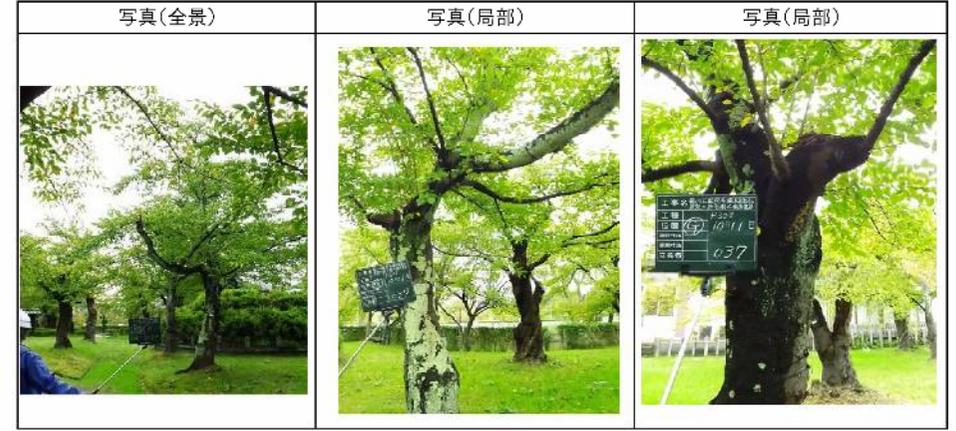
開口空洞	<input checked="" type="checkbox"/> なし <input type="checkbox"/> あり			
	キノコ	<input type="checkbox"/> なし <input checked="" type="checkbox"/> あり	猿の腰掛		
	木槌打診(異常音)	<input checked="" type="checkbox"/> なし <input type="checkbox"/> あり			
	傾斜	<input checked="" type="checkbox"/> なし <input type="checkbox"/> あり			
	揺れ	<input checked="" type="checkbox"/> なし <input type="checkbox"/> あり			
	枯枝	<input checked="" type="checkbox"/> なし <input type="checkbox"/> あり			
	病害虫	<input type="checkbox"/> なし <input checked="" type="checkbox"/> あり	膏薬病		
	その他	<input checked="" type="checkbox"/> なし <input type="checkbox"/> あり			
特記事項					
外観診断判定	<input type="checkbox"/> 健全か健全に近い <input checked="" type="checkbox"/> 注意すべき被害がある <input type="checkbox"/> 著しい被害がある <input type="checkbox"/> 不健全

総合判定	<input type="checkbox"/> A:健全か健全に近い <input checked="" type="checkbox"/> B1:注意すべき被害がある <input type="checkbox"/> B2:著しい被害がある <input type="checkbox"/> C:不健全			
判定理由

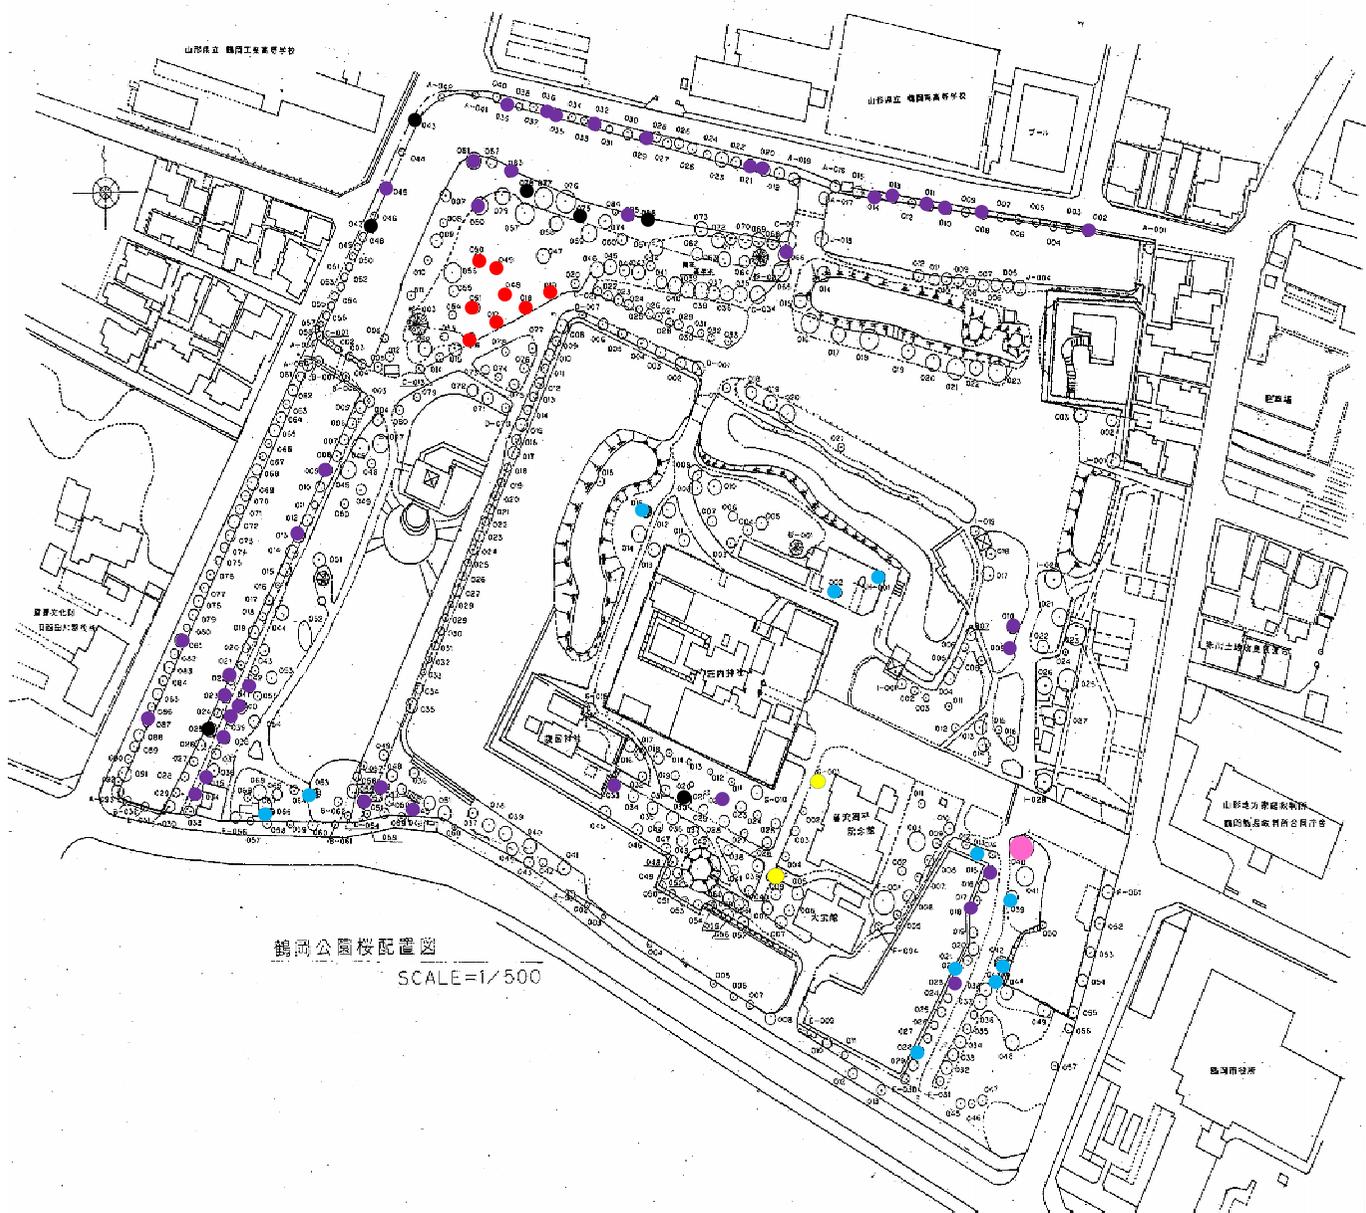
# 鶴岡公園北ブロック桜配置図

総合判定	本数	表示
A	160	○
B1	314	○
B2	41	●
C	7	●
計	522
